**КАНАТОХОД**

Роботизированный  
комплекс для обслуживания  
электрических сетей

ООО «ЛАБОРАТОРИЯ БУДУЩЕГО»

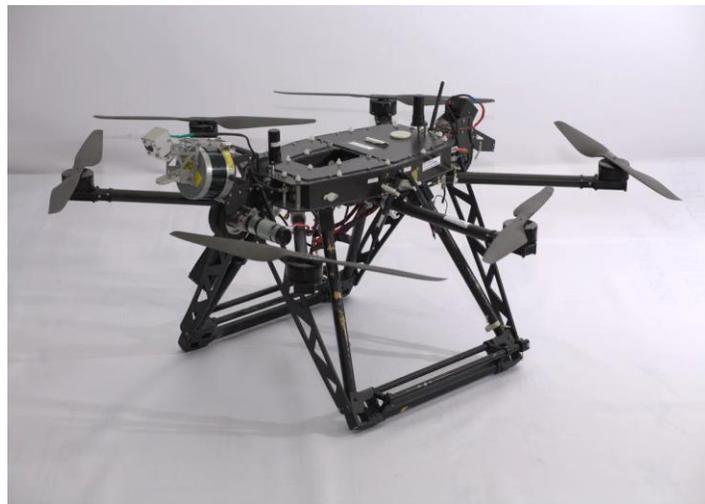
## КАНАТОХОД «СТРЕКОЗА»

Виды работ:  
Сканирование:  
- Визуальное;  
- Магнитное;  
- Лазерное;  
- Тепловизионное;  
- УФК;  
Контактная диагностика опор и трассы ВЛ;  
Создание цифровых моделей ВЛ;

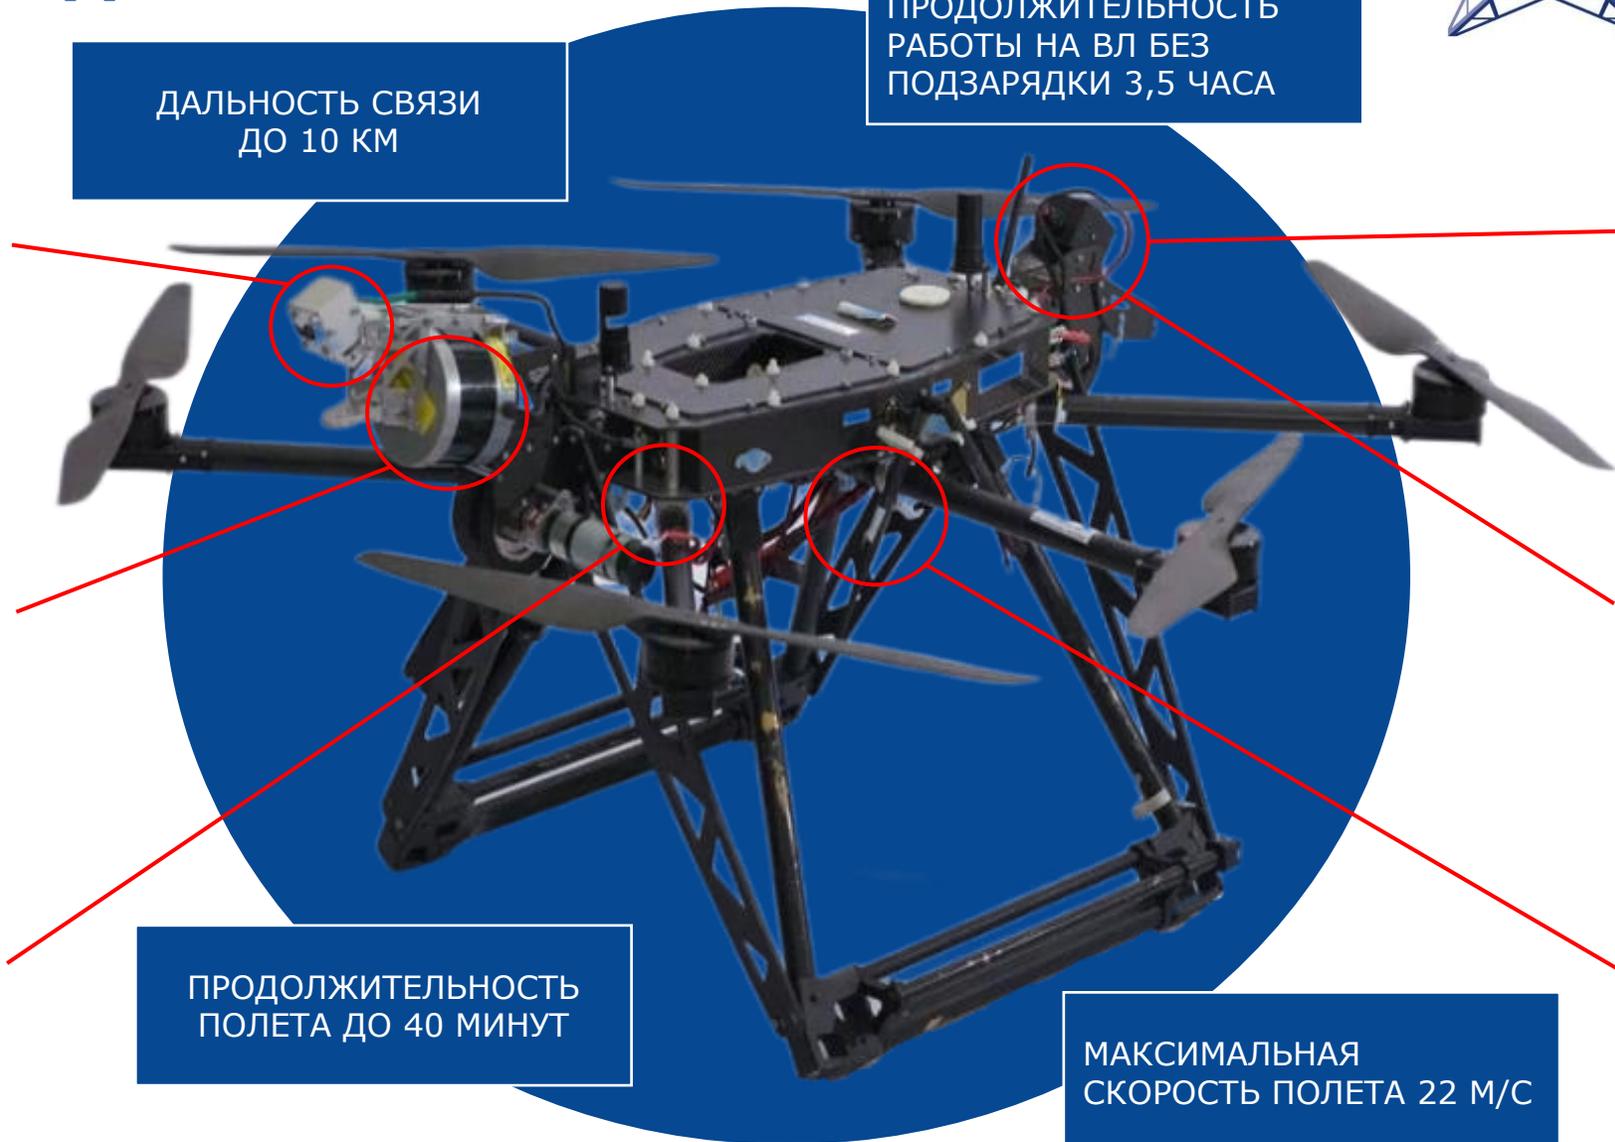
## КАНАТОХОД «СТРЕКОЗА»

ПРОДОЛЖИТЕЛЬНОСТЬ РАБОТЫ НА ВЛ БЕЗ ПОДЗАРЯДКИ 3,5 ЧАСА

ДАЛЬНОСТЬ СВЯЗИ ДО 10 КМ

ПРОДОЛЖИТЕЛЬНОСТЬ ПОЛЕТА ДО 40 МИНУТ

МАКСИМАЛЬНАЯ СКОРОСТЬ ПОЛЕТА 22 М/С

ВИДЕОКАМЕРА 1

ЛАЗЕРНЫЙ СКАНЕР

ВИДЕОКАМЕРА 2

ВИДЕОКАМЕРА 3

ТЕПЛОВИЗОР

МАГНИТНЫЙ СКАНЕР

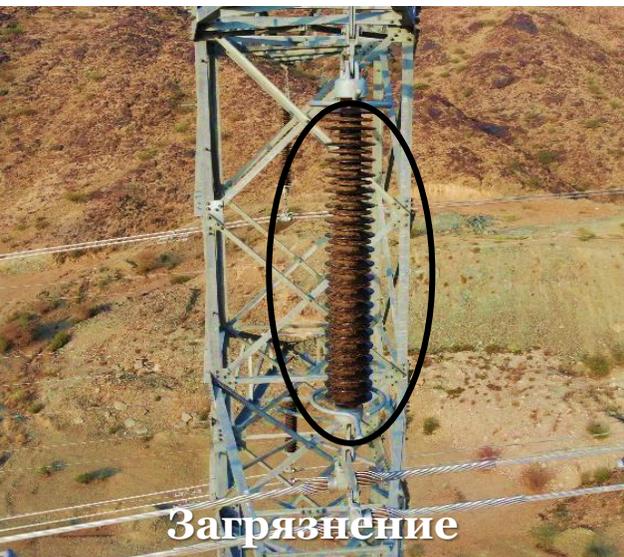
Загрязнение

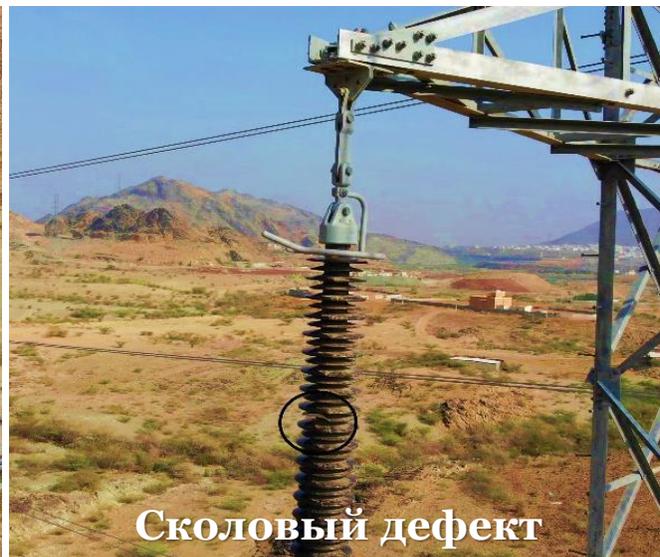
Сколовый дефект

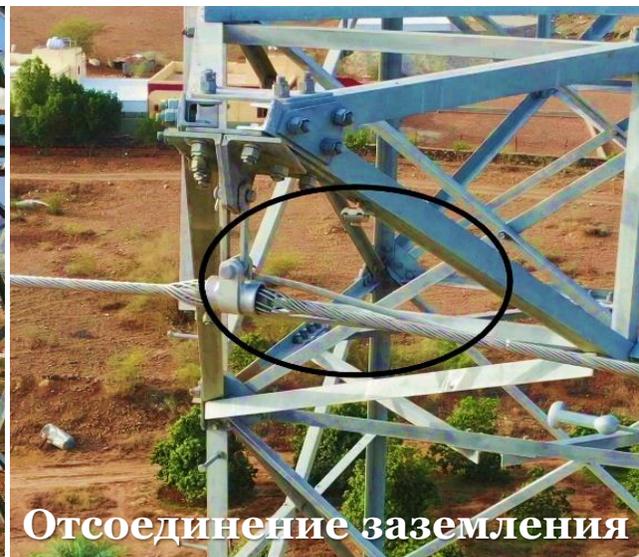
Отсоединение заземления

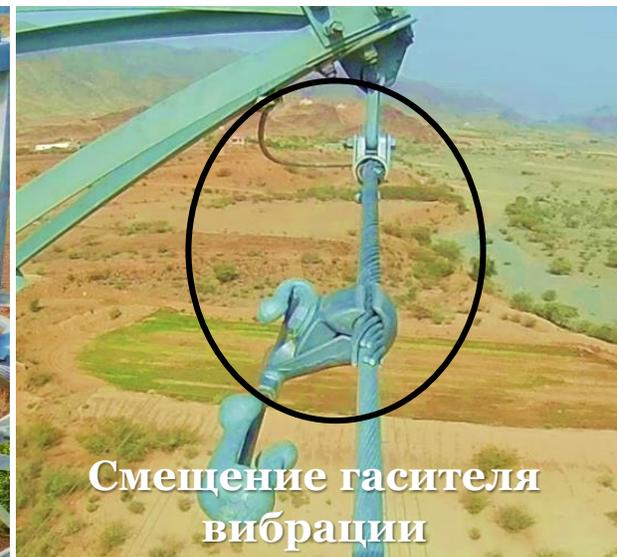
Смещение гасителя  
вибрации

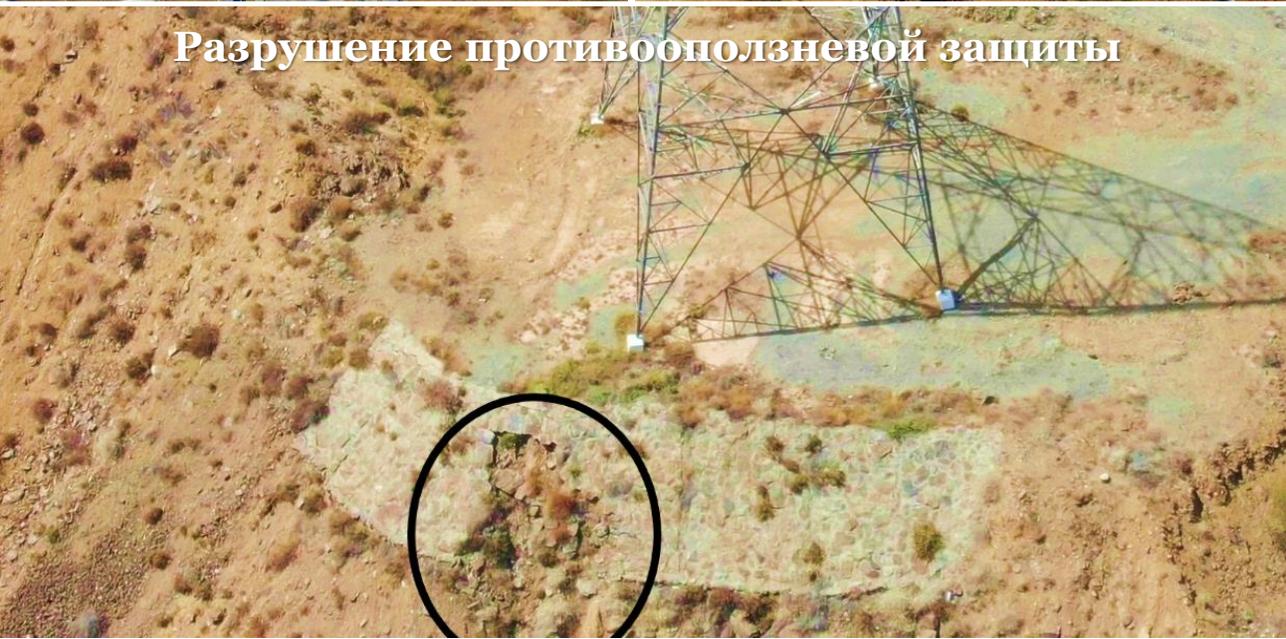
Разрушение противооползневой защиты

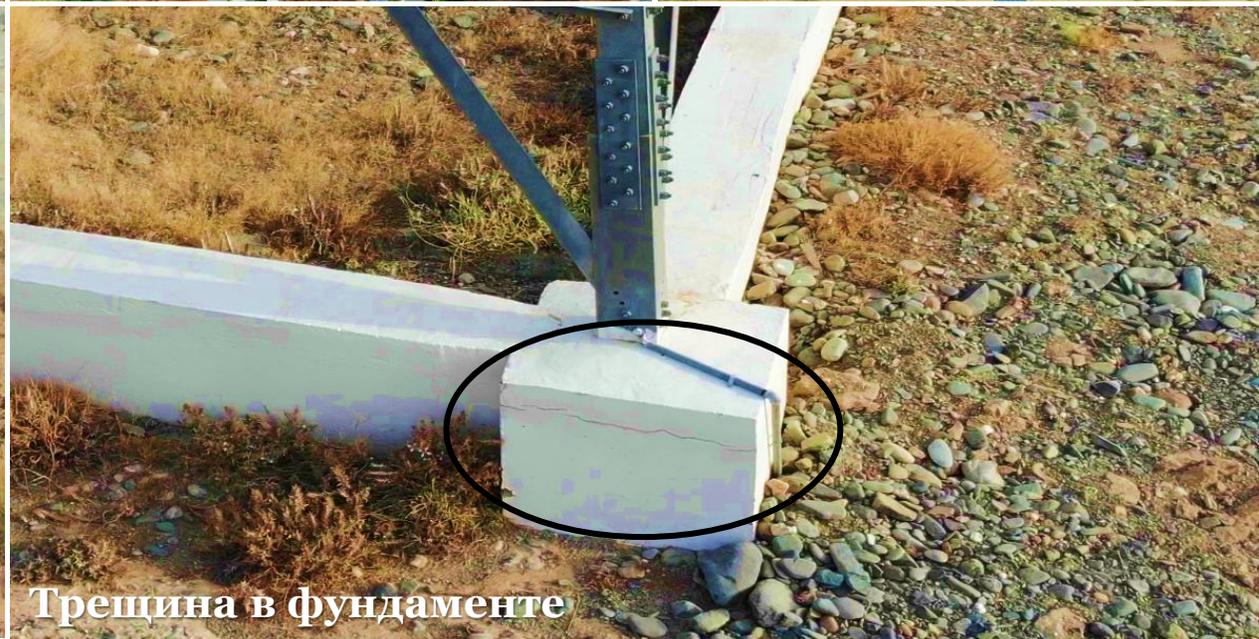
Трещина в фундаменте

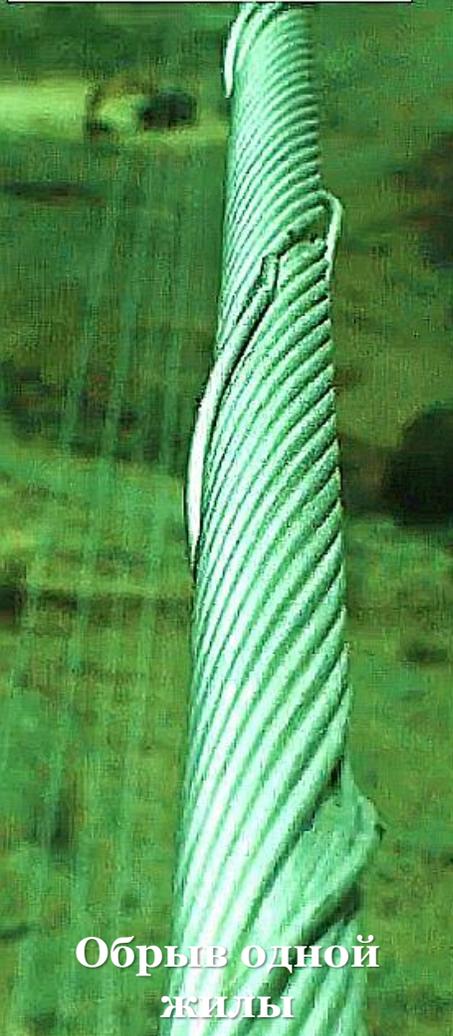
Span: 52-51, Phase - G1  
Start GPS:{18.4720398, 42.0439715}  
End GPS:{18.4721048, 42.0439527}  
GPS:{18.4743185, 42.0430302}  
Distance from start [m]:271.1  
Distance to end [m]:-263.6

Обрыв одной  
жилы

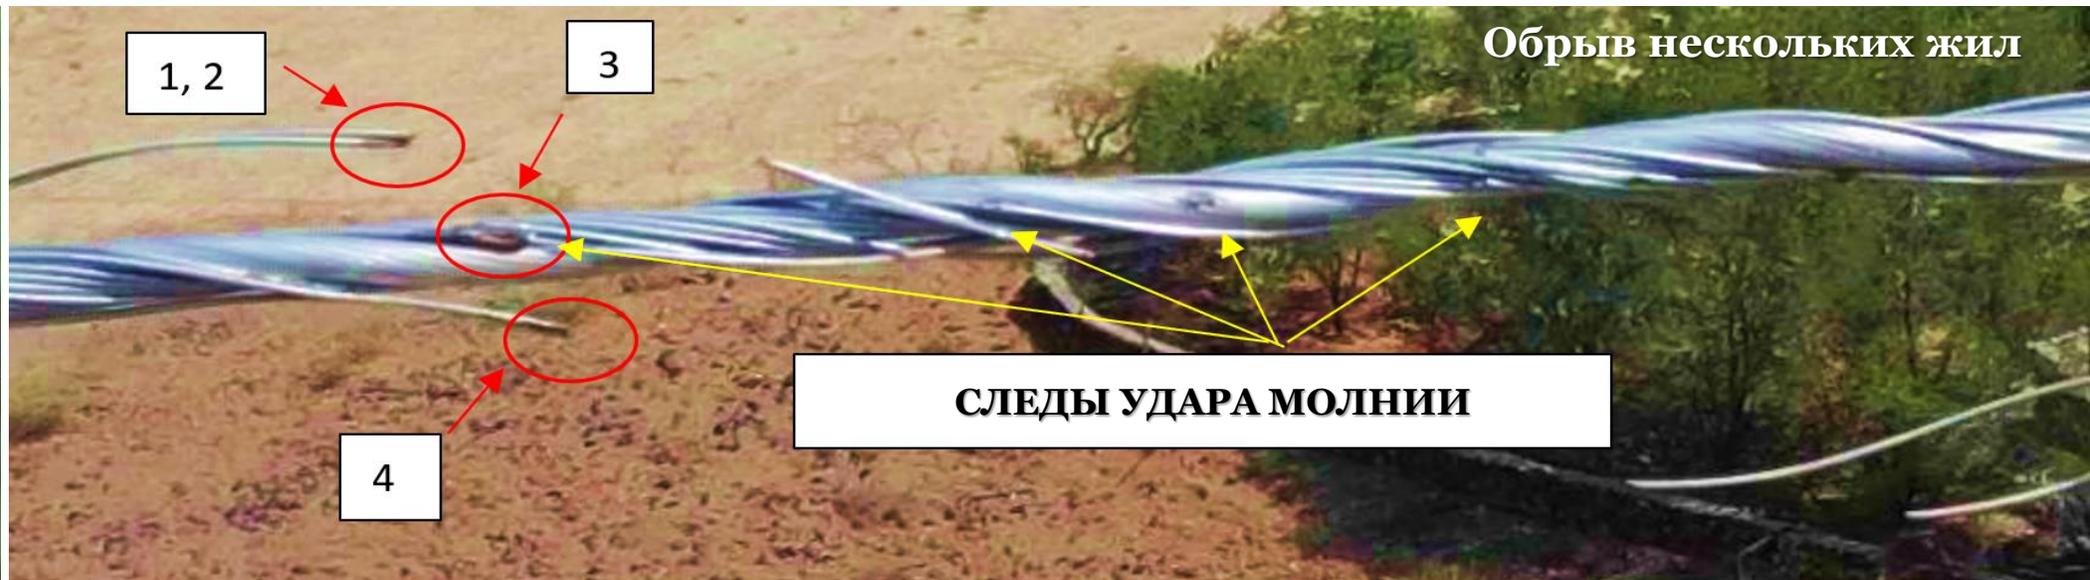
Обрыв нескольких жил

СЛЕДЫ УДАРА МОЛНИИ

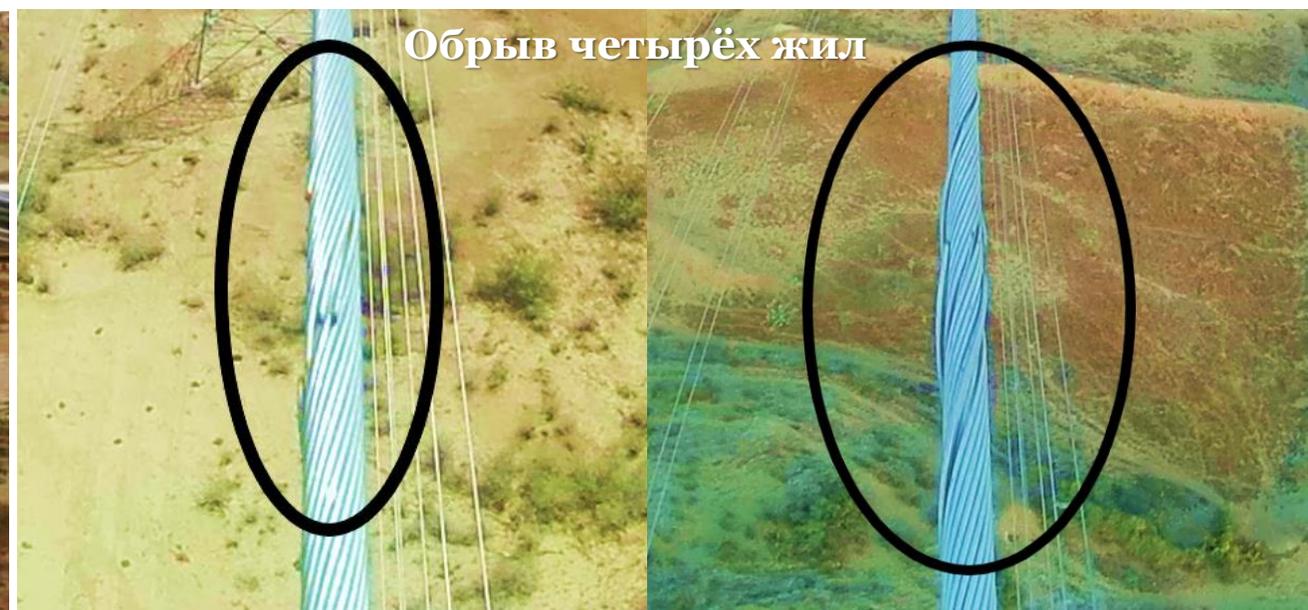
Обрыв четырёх жил

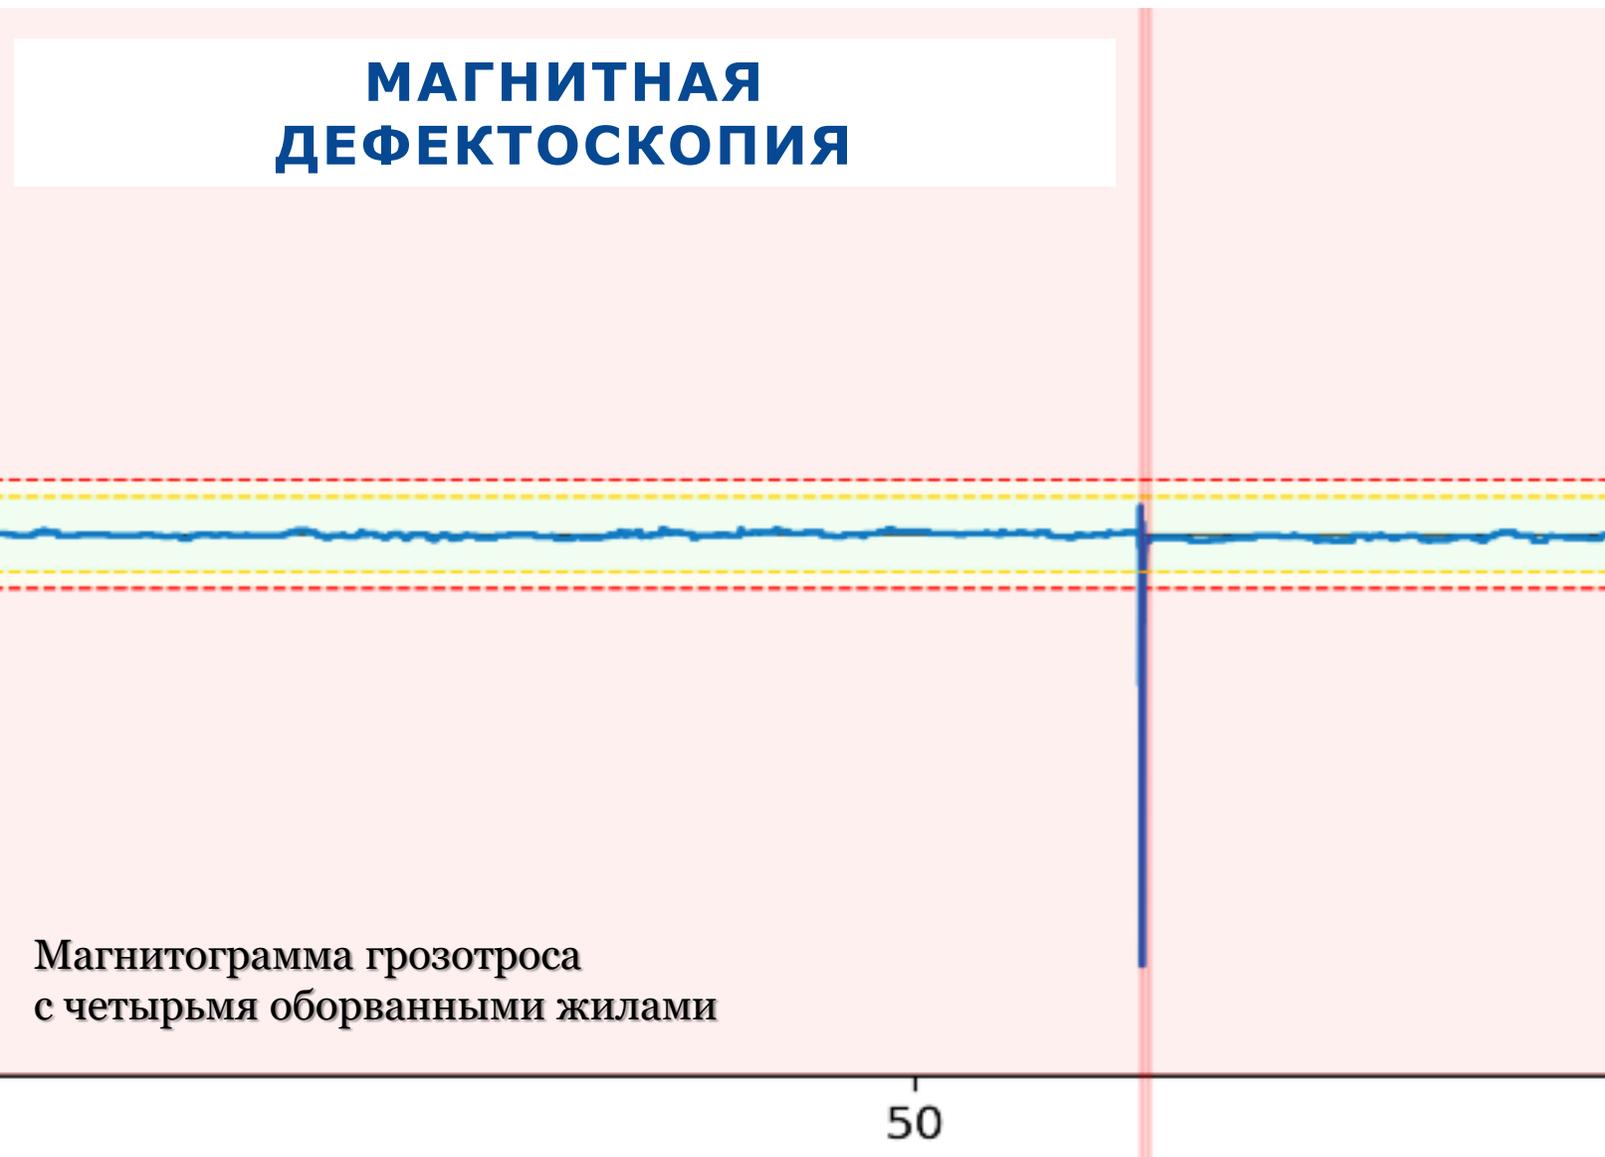
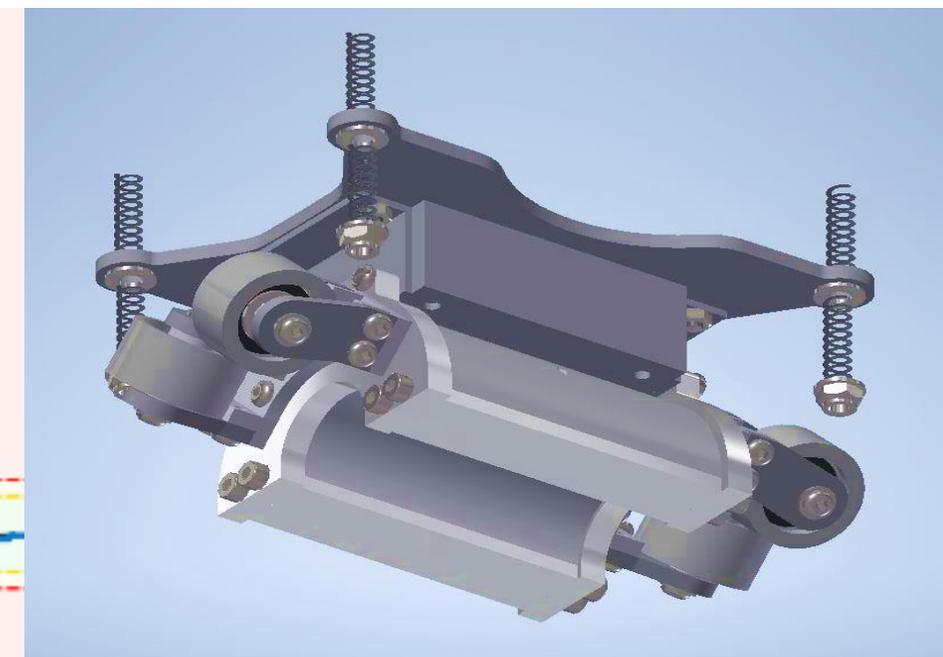
## МАГНИТНАЯ ДЕФЕКТОСКОПИЯ

## МАГНИТНЫЙ СКАНЕР

Устройство используется  
для контактной диагностики  
внутреннего сечения проводов  
и грозотросов

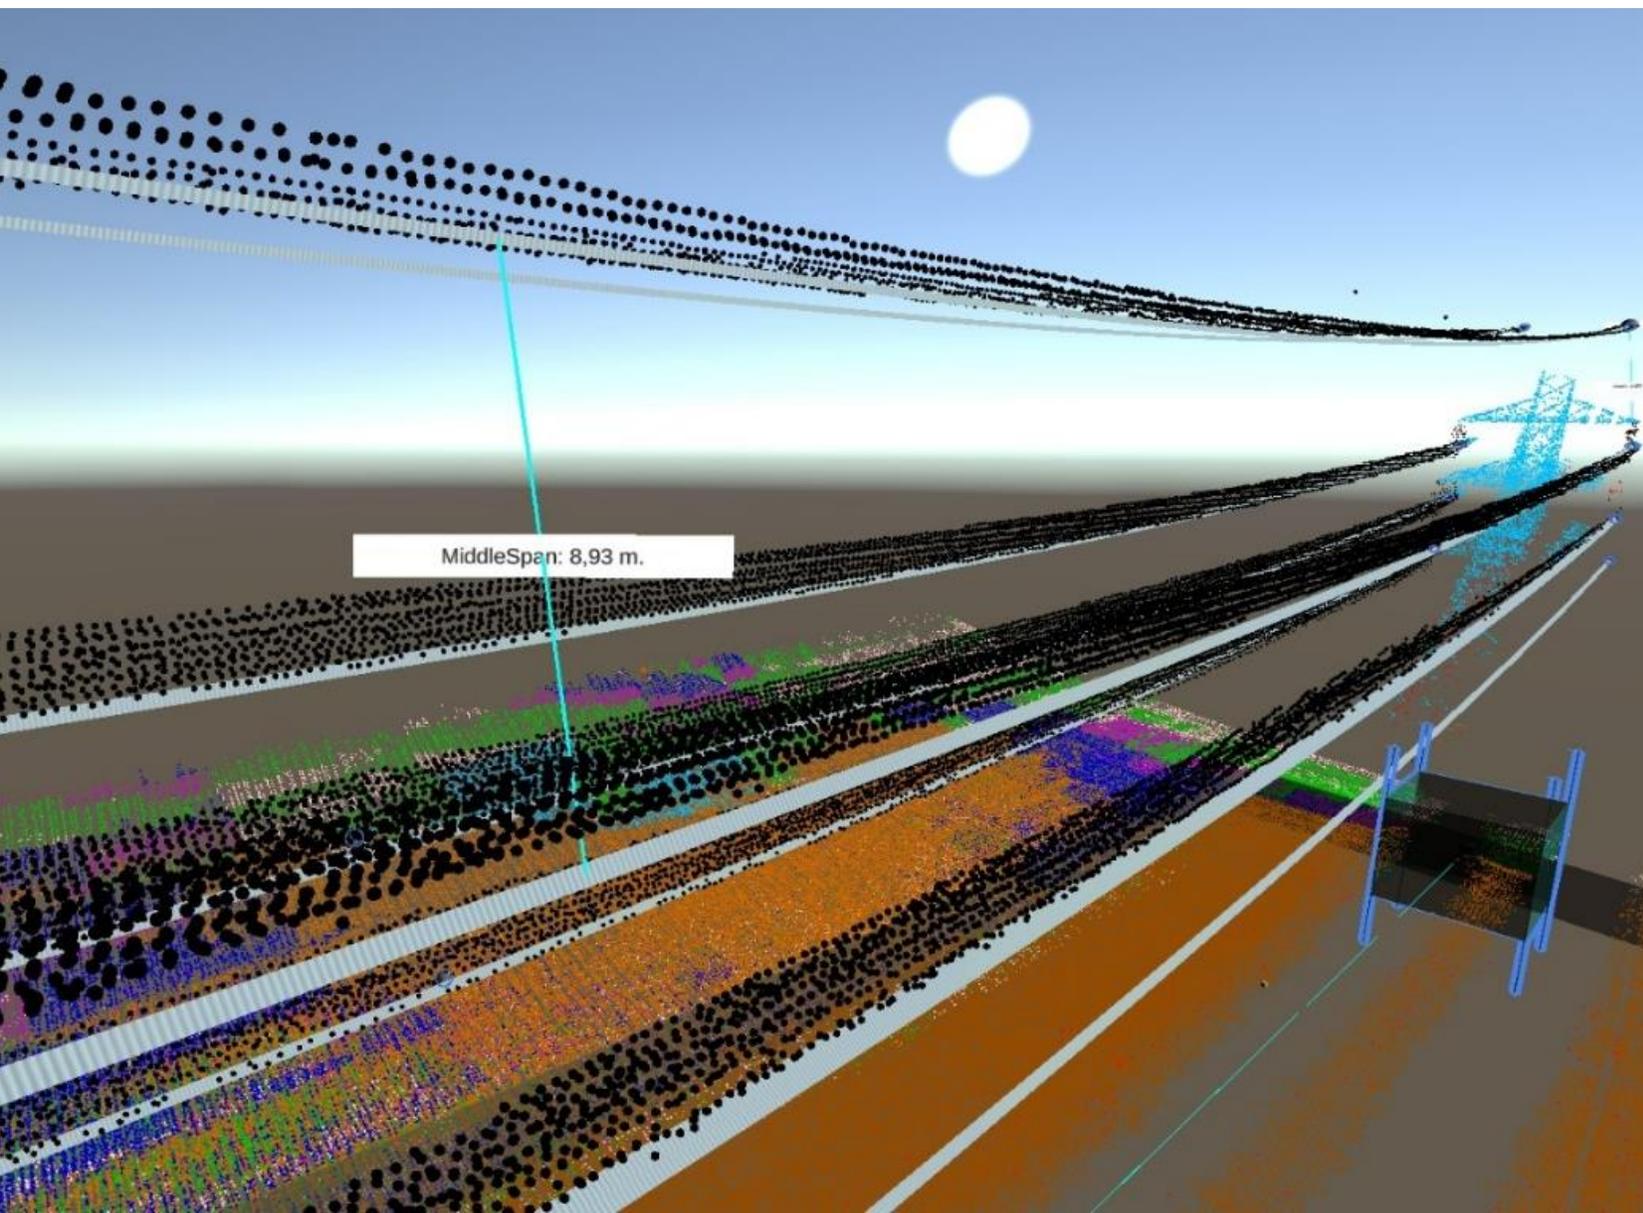
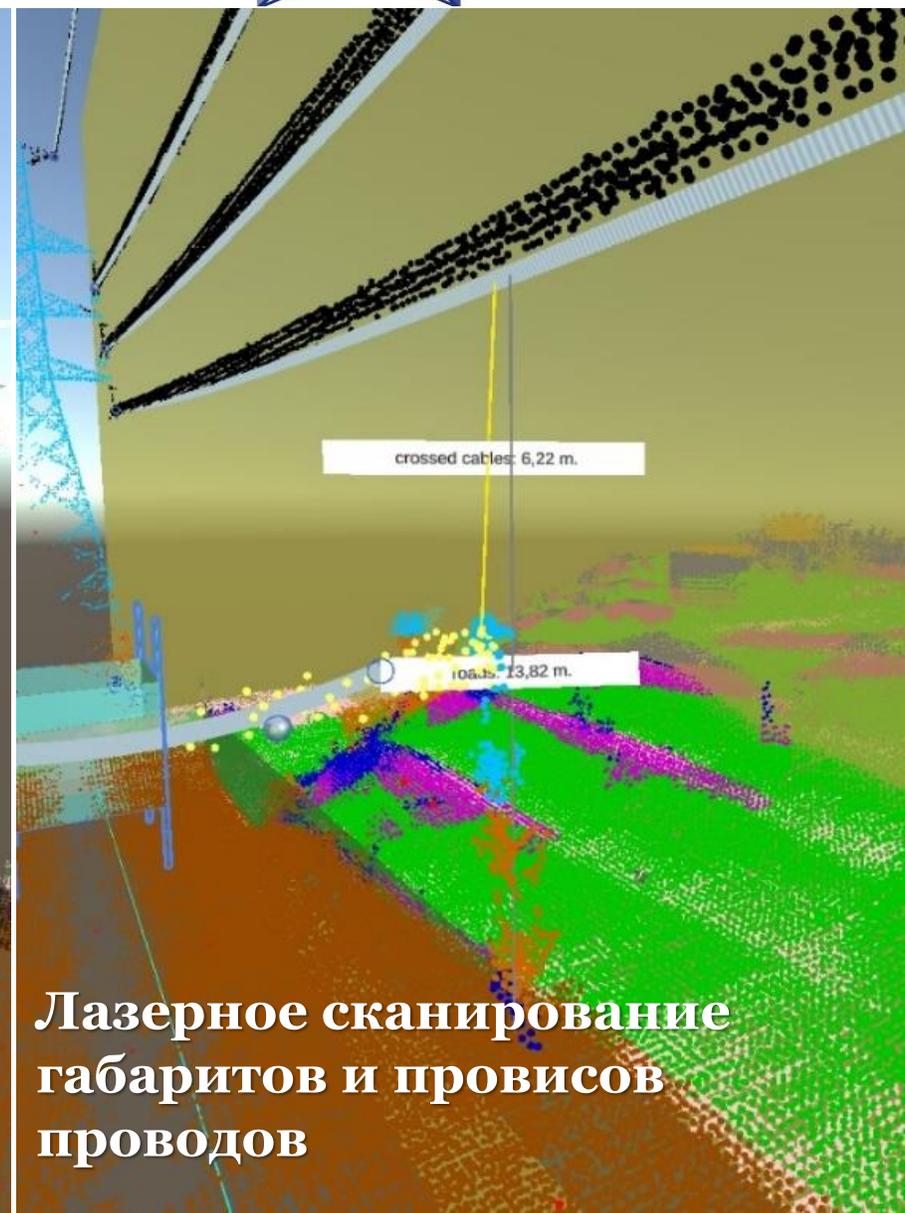
# РЕЗУЛЬТАТЫ ЛАЗЕРНОГО СКАНИРОВАНИЯ

Лазерное сканирование  
габаритов и провисов  
проводов

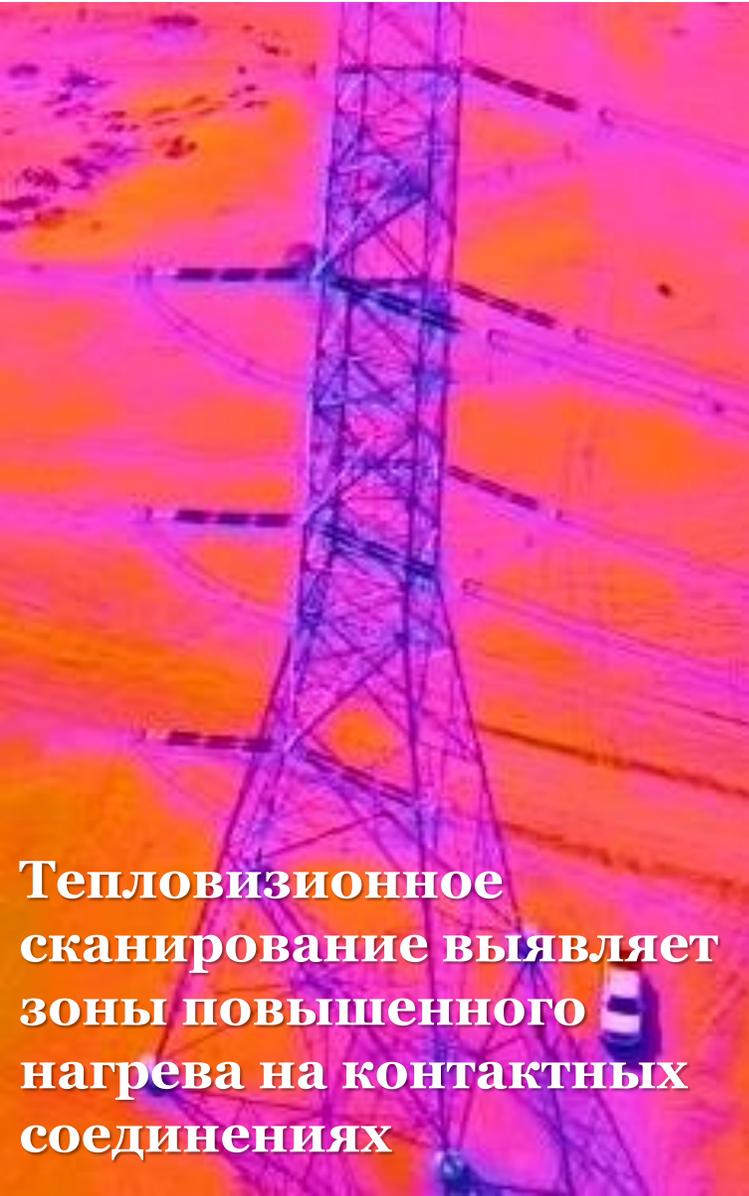
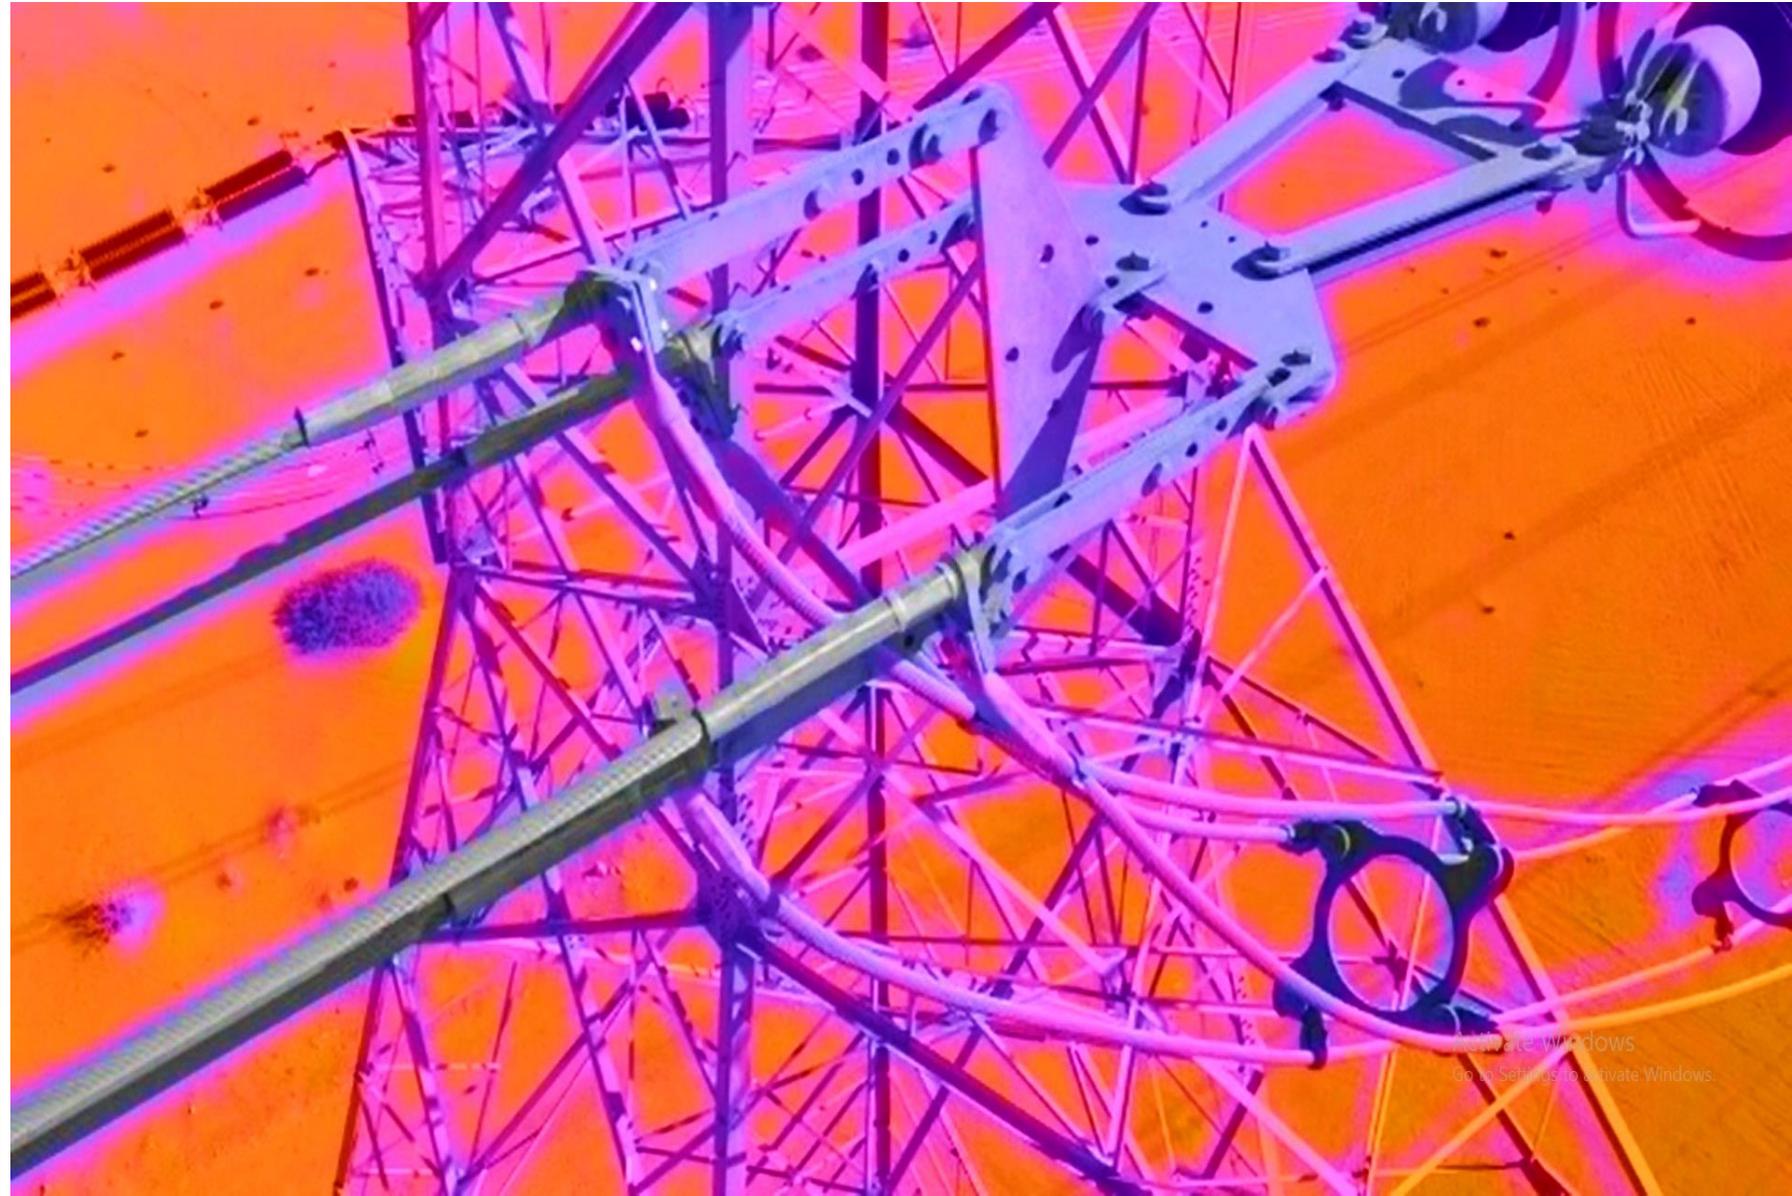
# РЕЗУЛЬТАТЫ ТЕПЛОВИЗИОННОГО СКАНИРОВАНИЯ

Тепловизионное сканирование выявляет зоны повышенного нагрева на контактных соединениях

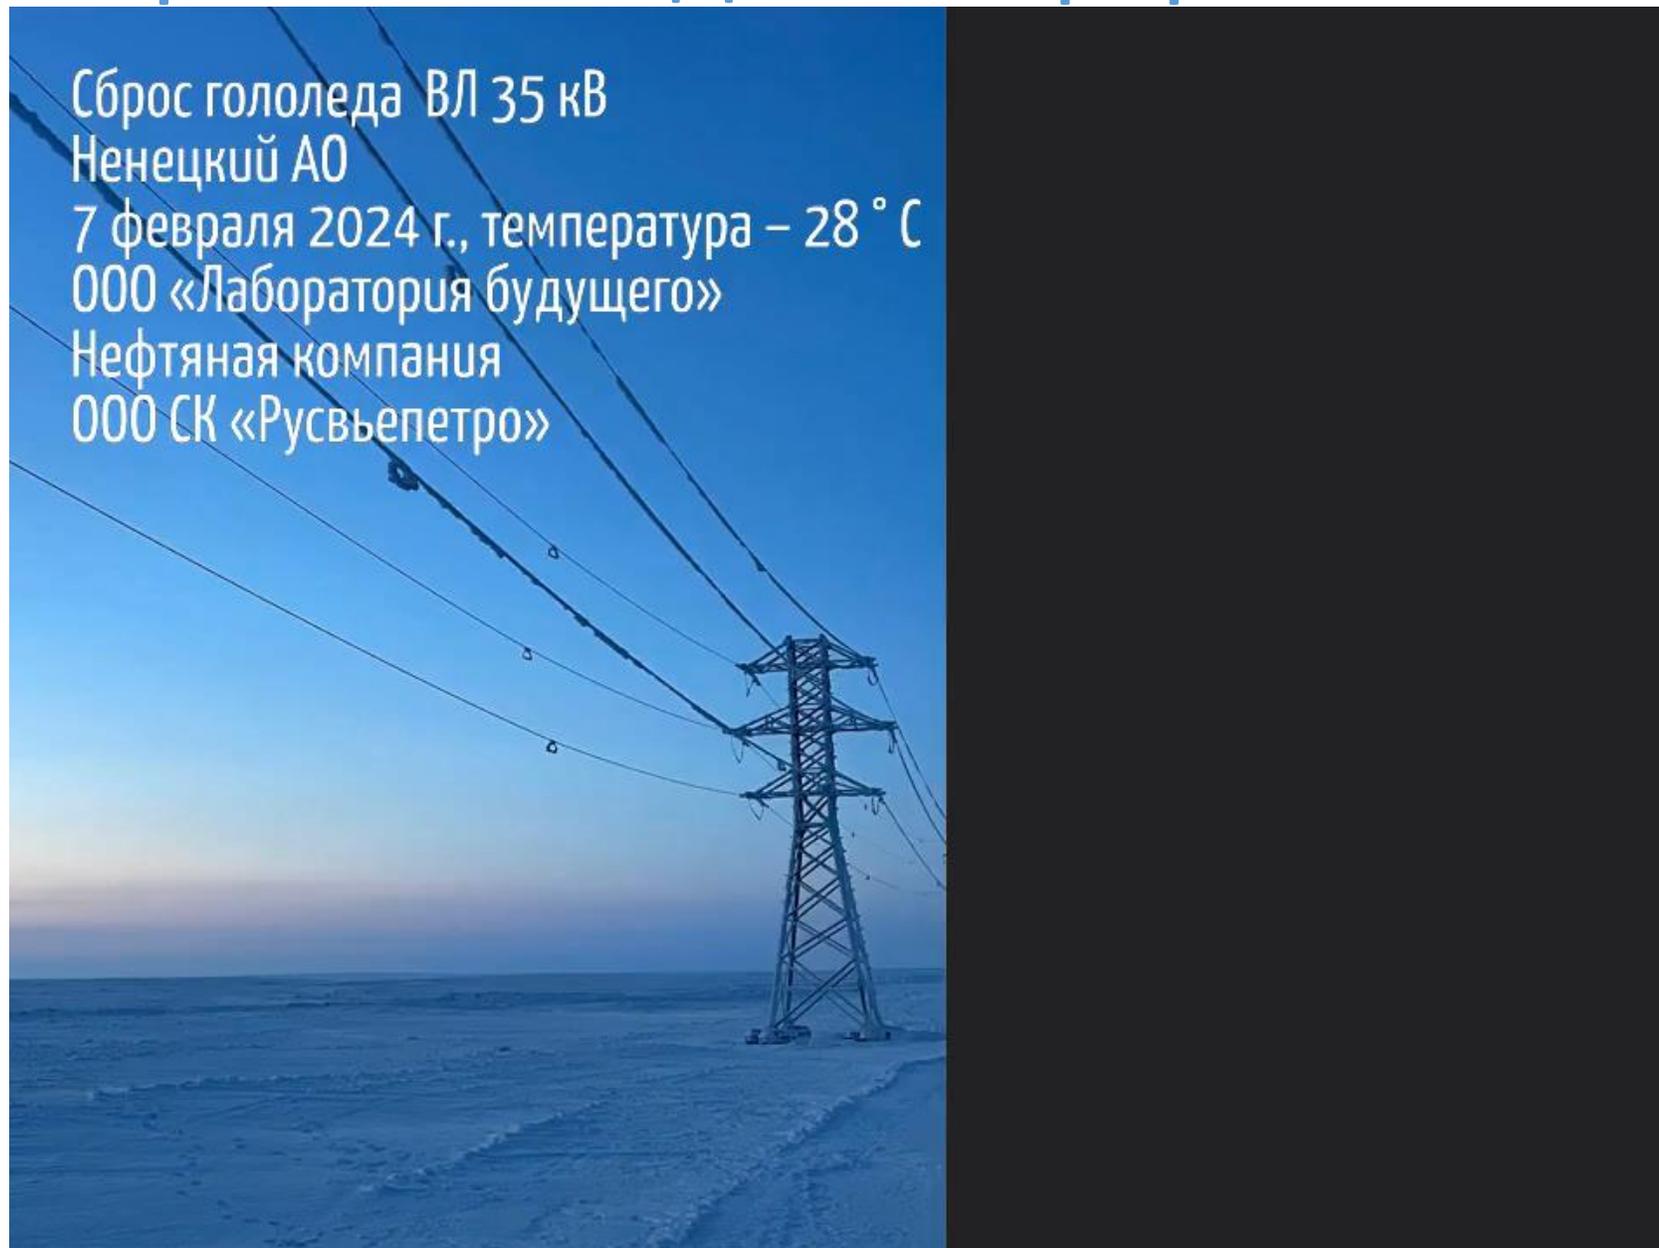
# Сброс гололеда платформой ПАУК

Сброс гололеда ВЛ 35 кВ

Ненецкий АО

7 февраля 2024 г., температура – 28 °С

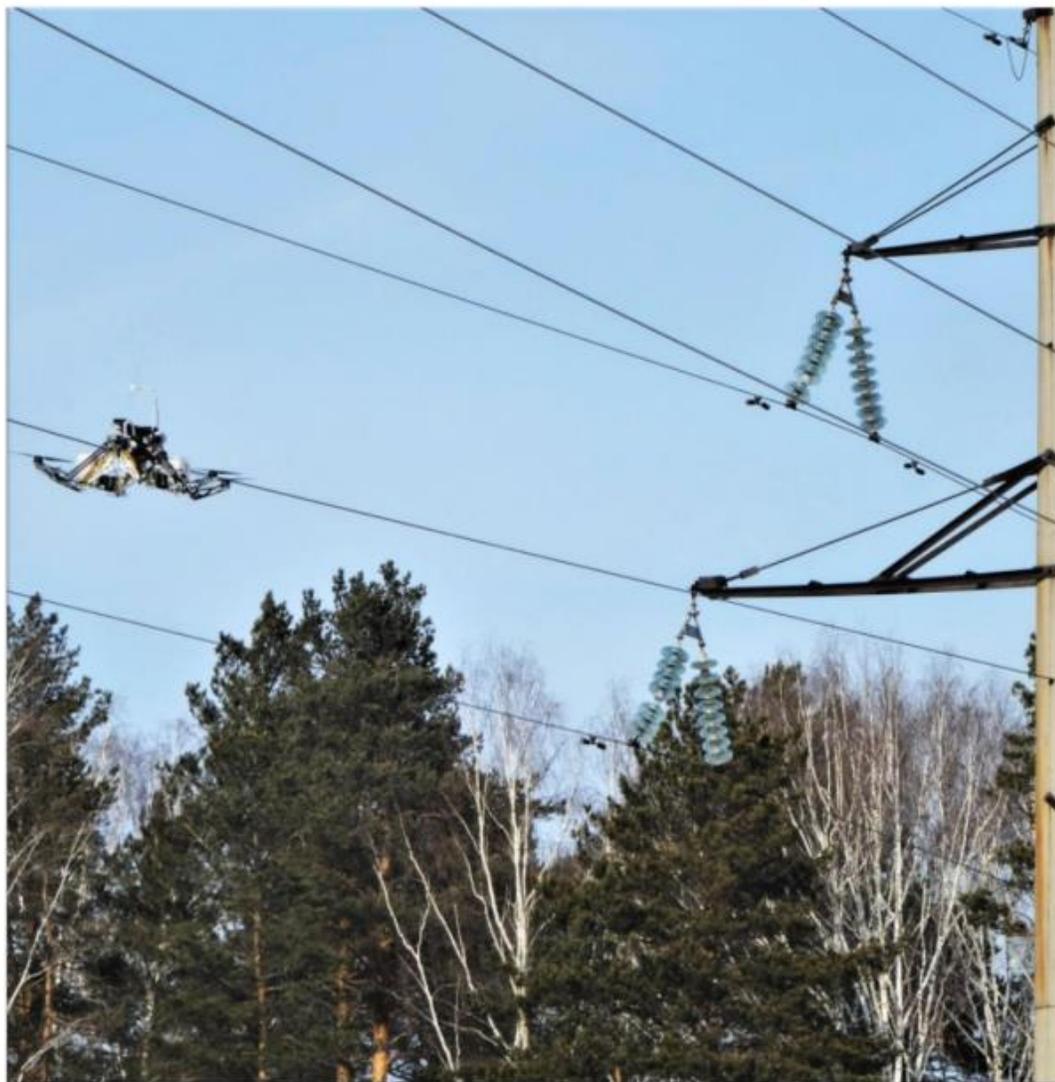
Смазка провода ВЛ 110 кВ на ПС Драга, февраль 2021

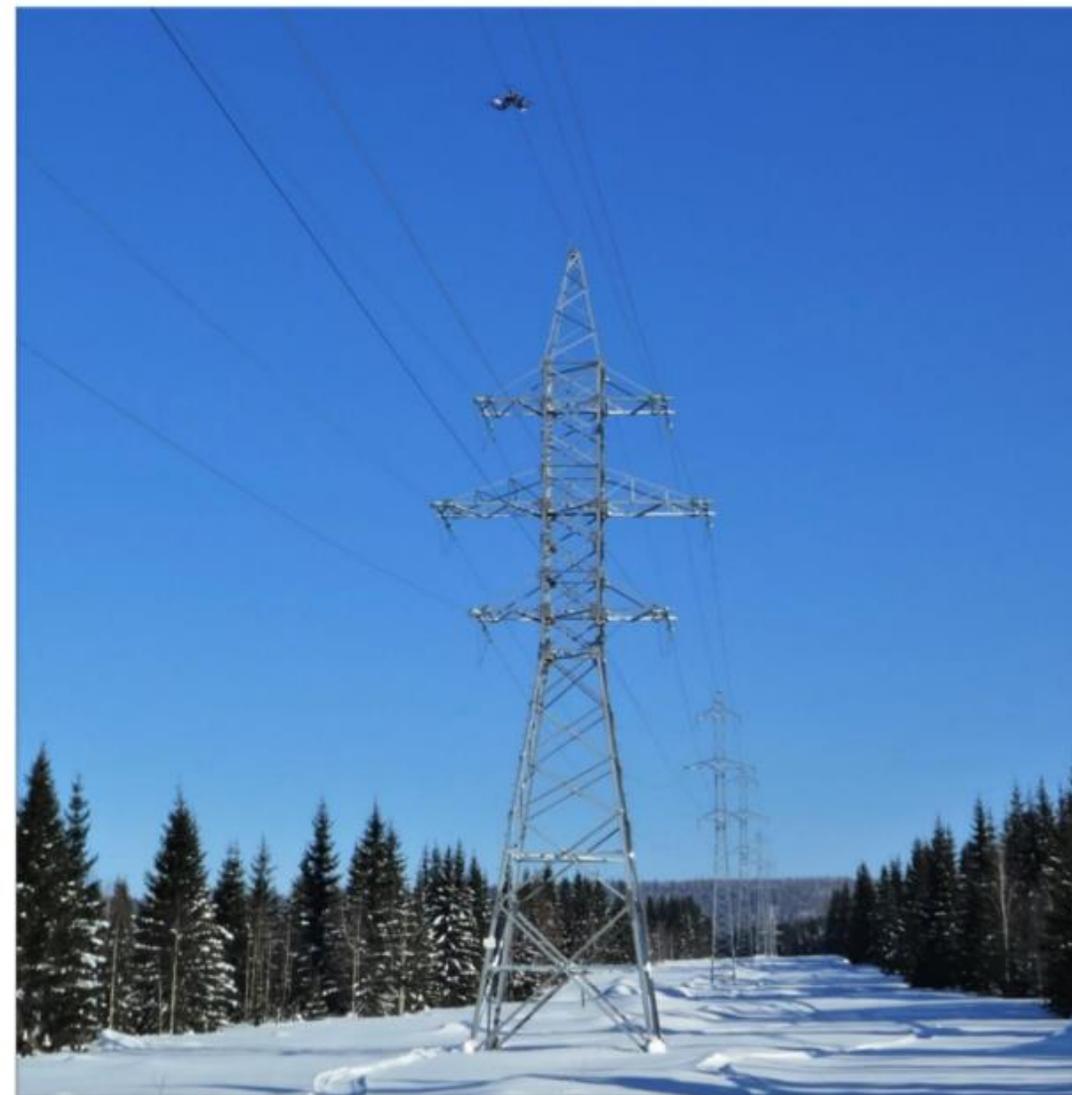
Смазка грозотроса ВЛ 35 кВ на Угольная – Усьва, 2021

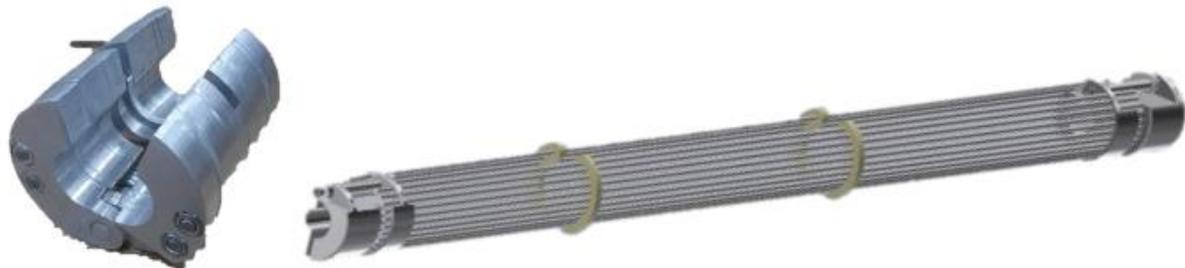
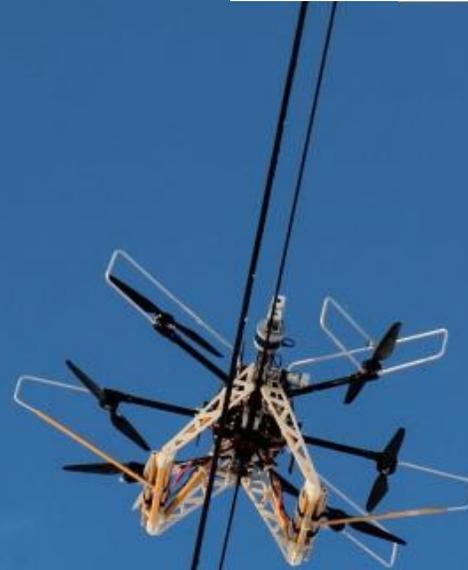
## Локальный ремонт

Работа на включенной линии электропередач 35-500кВ без снятия напряжения.

Ремонт осуществляется специальным манипулятором Канатохода для установки временных ремонтных зажимов для фиксации расплетений провода или грозотроса. Зажимы позволяют предотвратить дальнейшее расплетение повива.

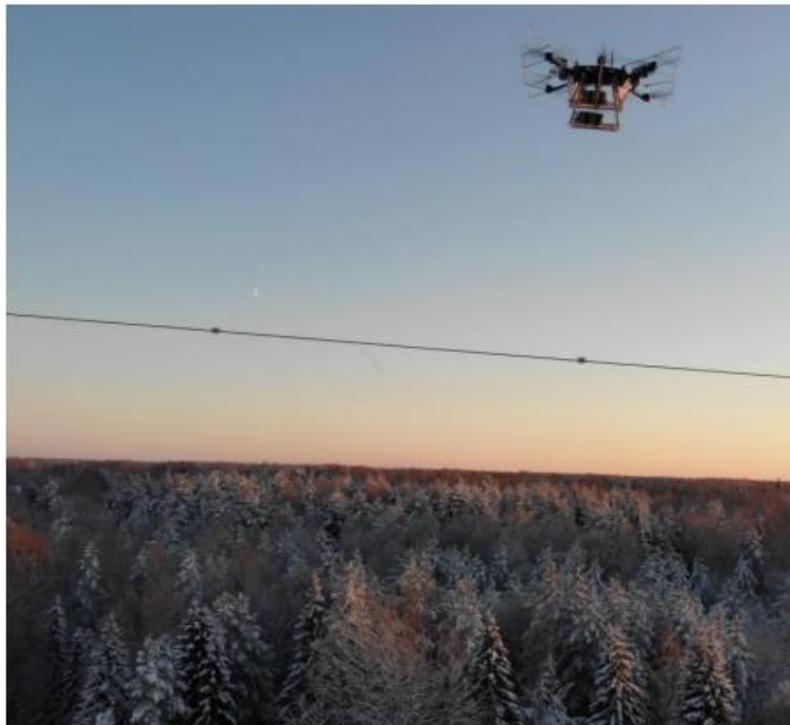
Установка ремонтных зажимов на  
расплетений грозозащитного троса  
ВЛ 220кВ Киров – Марадыково,  
декабрь 2021

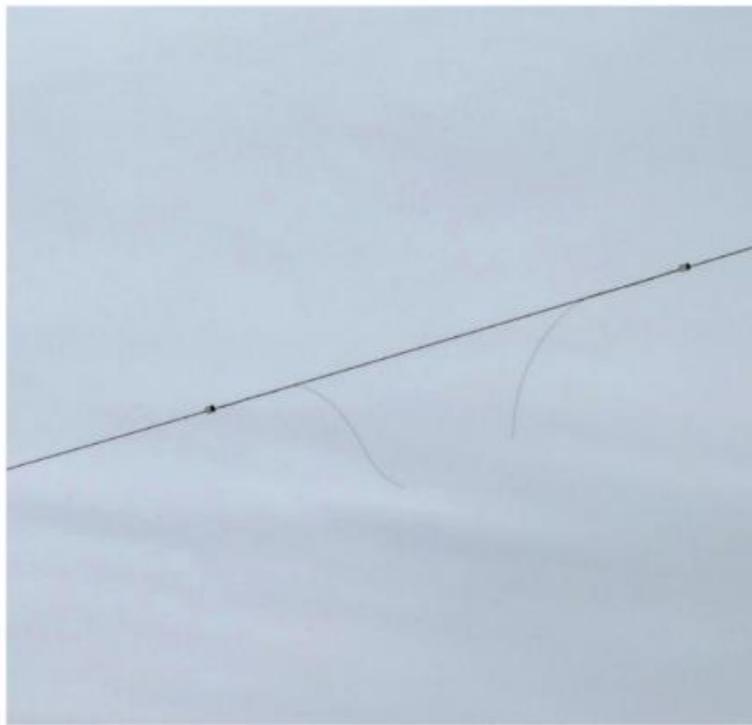
Установка ремонтных зажимов на  
расплетений грозозащитного троса  
ВЛ 110 кВ Цемент –  
Горнозаводская, март 2021
