**КАНАТОХОД**

Роботизированный  
комплекс для обслуживания  
электрических сетей

ООО «ЛАБОРАТОРИЯ БУДУЩЕГО»

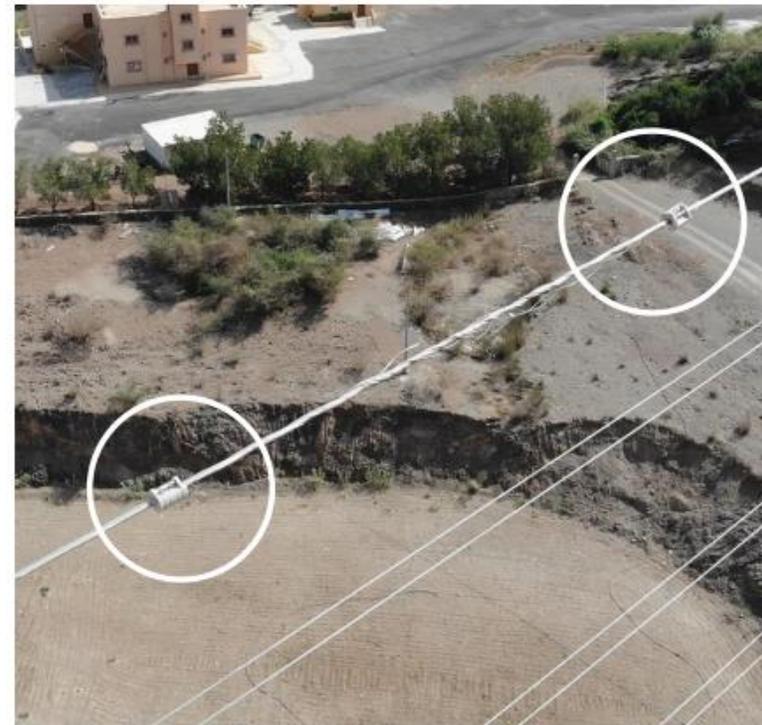
Установка ремонтных зажимов на  
расплетений грозозащитного троса  
ВЛ 132 кВ Muhayil-Al Shabayn  
(КСА), март 2022

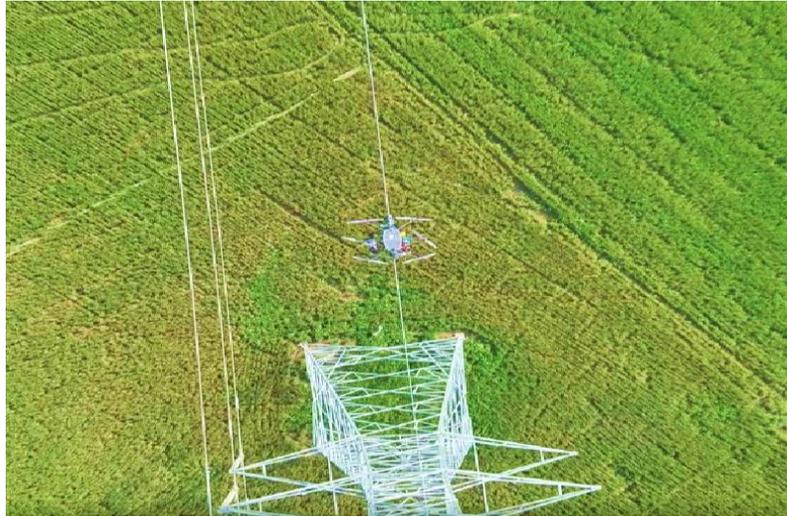
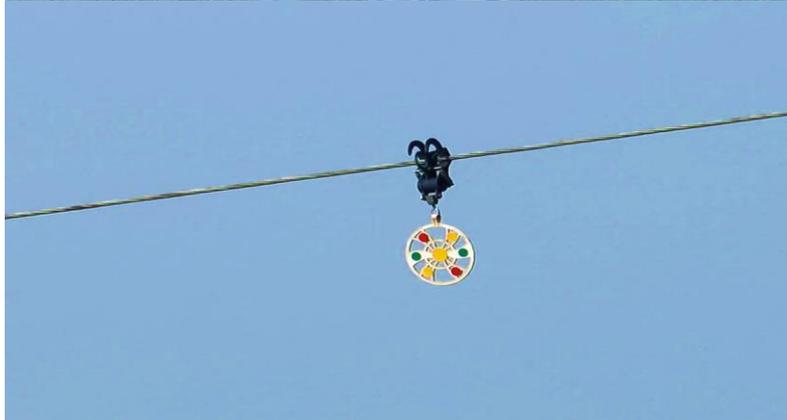
**Диагностика грозотроса 765 кВ  
и установка «отпугивателя птиц»  
Индия, январь 2024 г.**

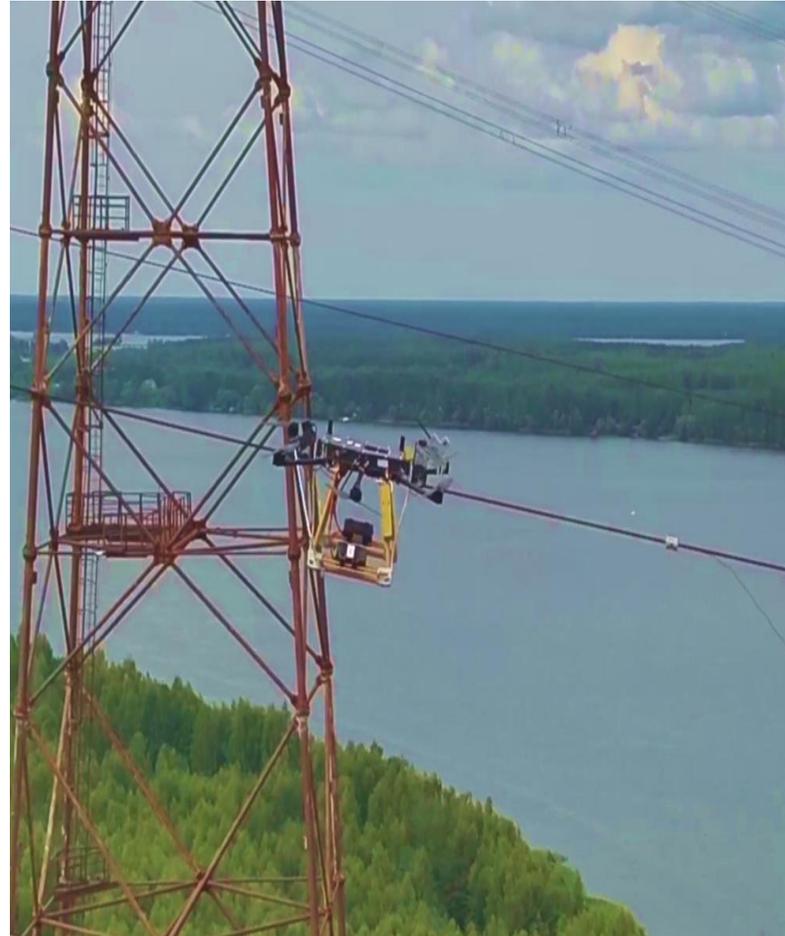
**Установка ремонтных зажимов  
и диагностика грозотроса 330 кВ  
Переход через р. Волга, 2023 г.**

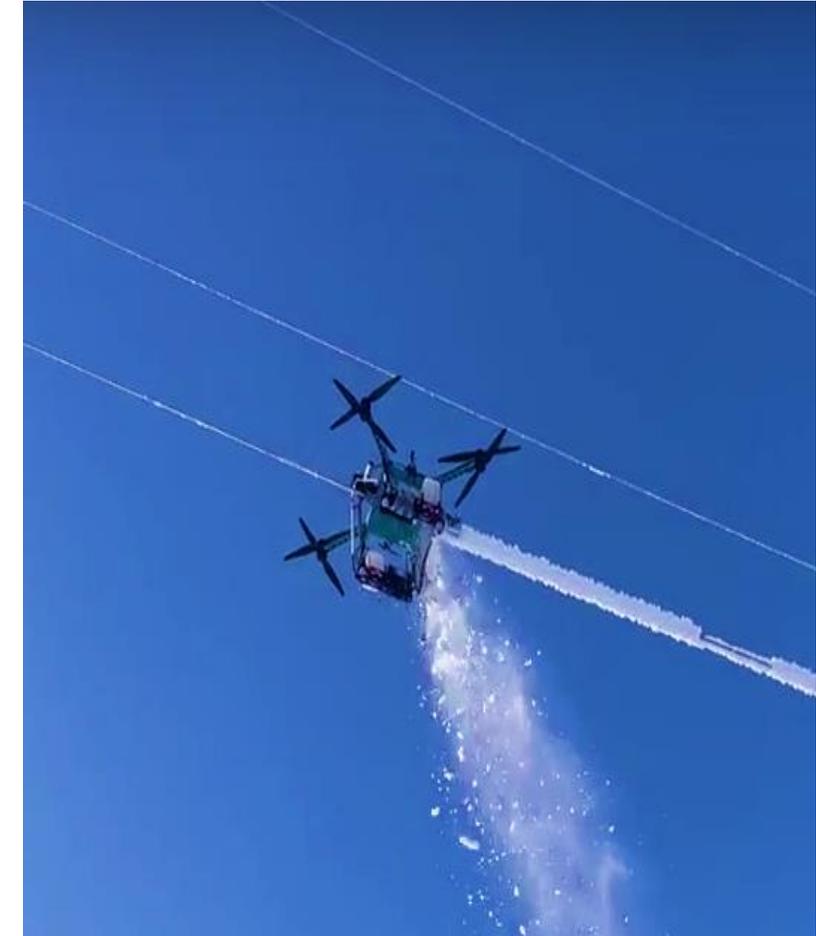
**Сброс гололеда и нанесение  
антигололедного покрытия ВЛ 35 кВ  
Заполярный район, февраль 2024 г.**

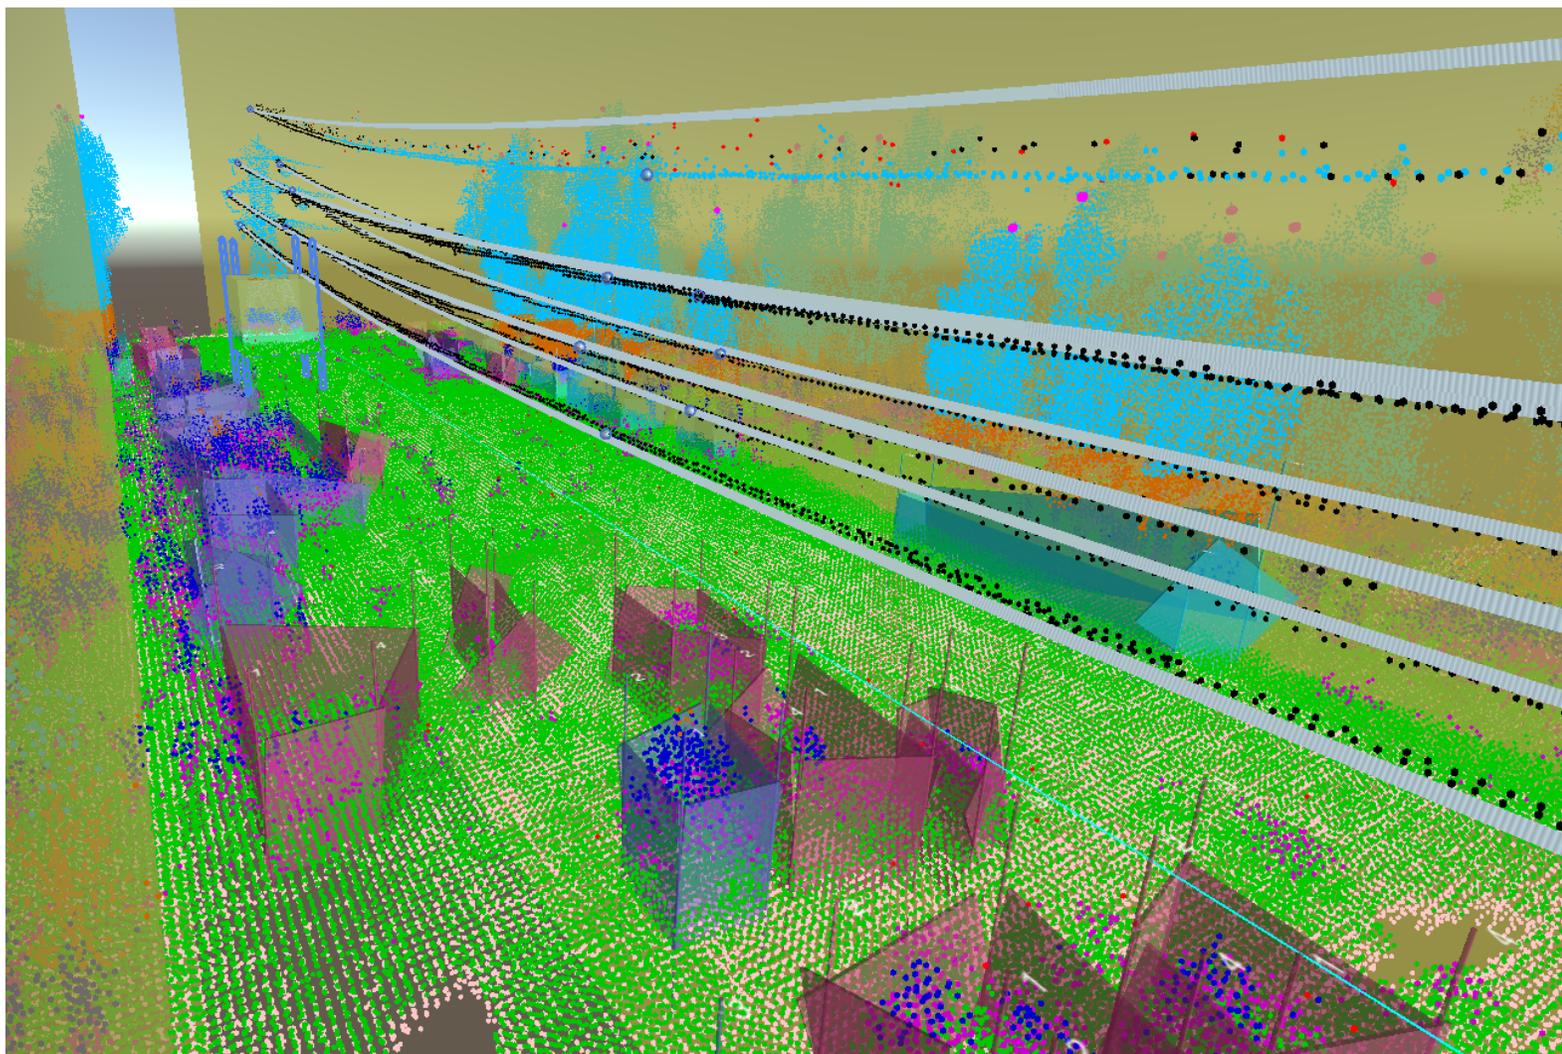
# Фрагмент результатов обработки «облака точек» по результатам лазерного сканирования

Обработка модели «облака точек» позволяет определить:

- ширину охранной зоны ВЛ, соответствия ее нормативным требованиям
- наличие и площадь ДКР в охранной зоне ВЛ
- наличие угрожающих деревьев
- расстояние от проводов ВЛ до поверхности земли
- разрегулировку проводов фаз цепи в пролете ВЛ на двухцепном участке
- наличие зданий и сооружений в охранной зоне воздушной линии электропередачи

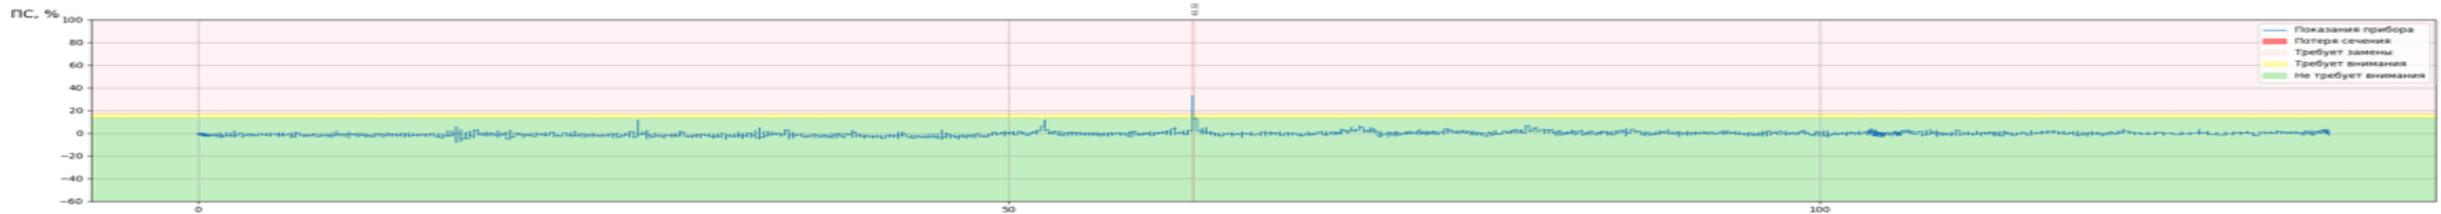
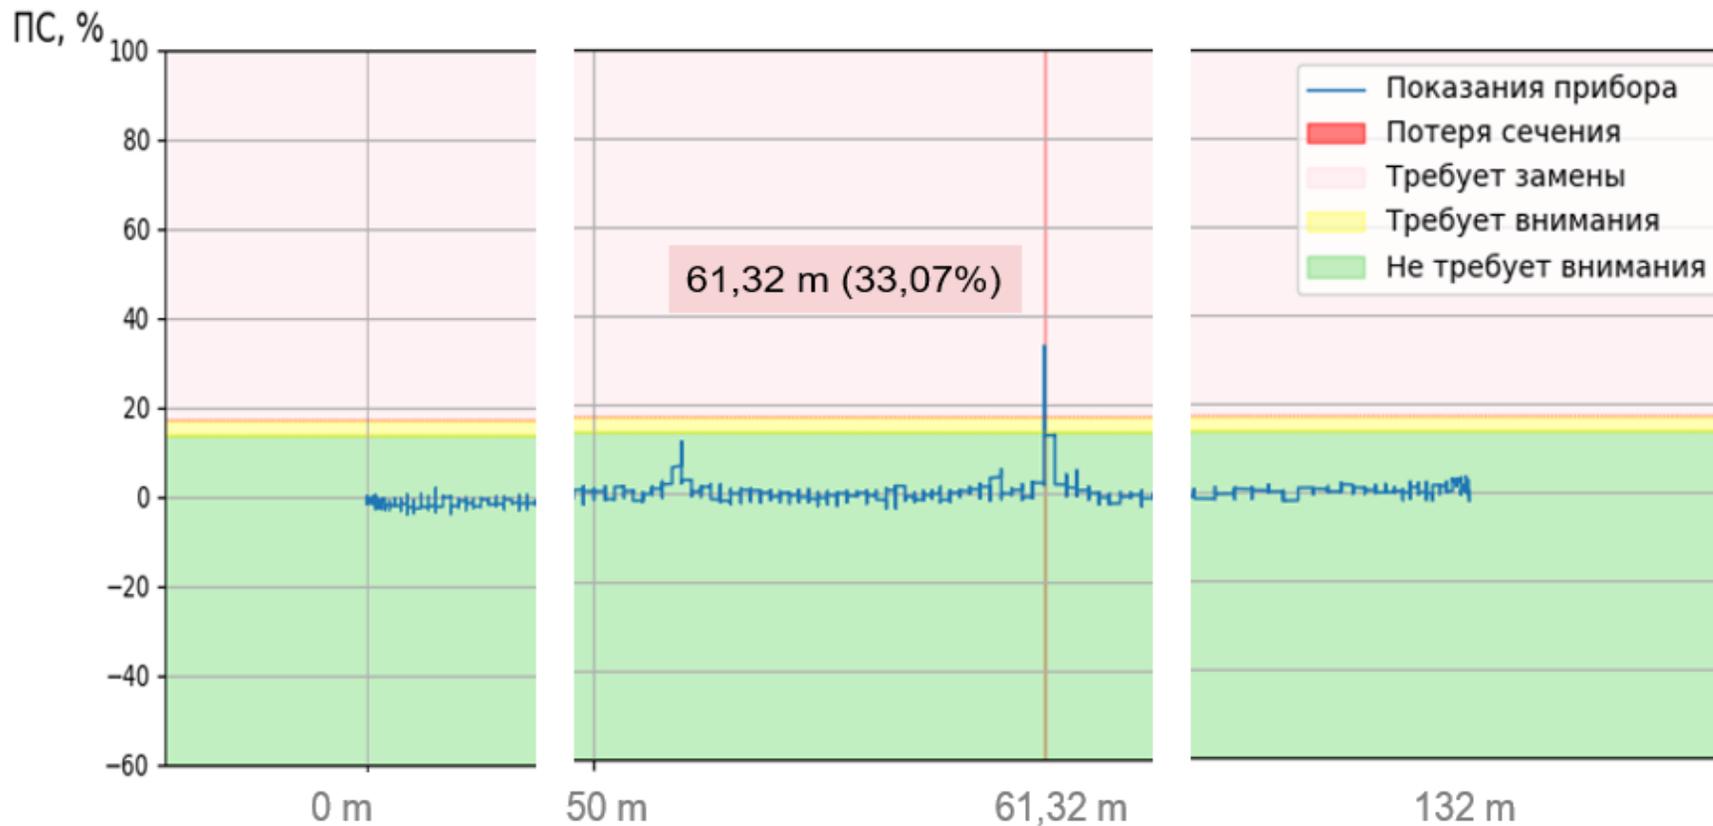
Фрагмент дефектограммы, выполненной магнитным сканнером.  
Отпайка на ПС Домодедово от ВЛ 110 кВ Ташково-Пахра,  
пролет опор 13-14 фаза А (длина участка 131.39м):

При сканировании ВЛ, на расстоянии 61,32 м от опоры 13 обнаружен участок с потерей сечения 33.1%

Дефект превышает предельно допустимый (17%) (согласно п. 4.7.1 РД 34.20.504–94-1)

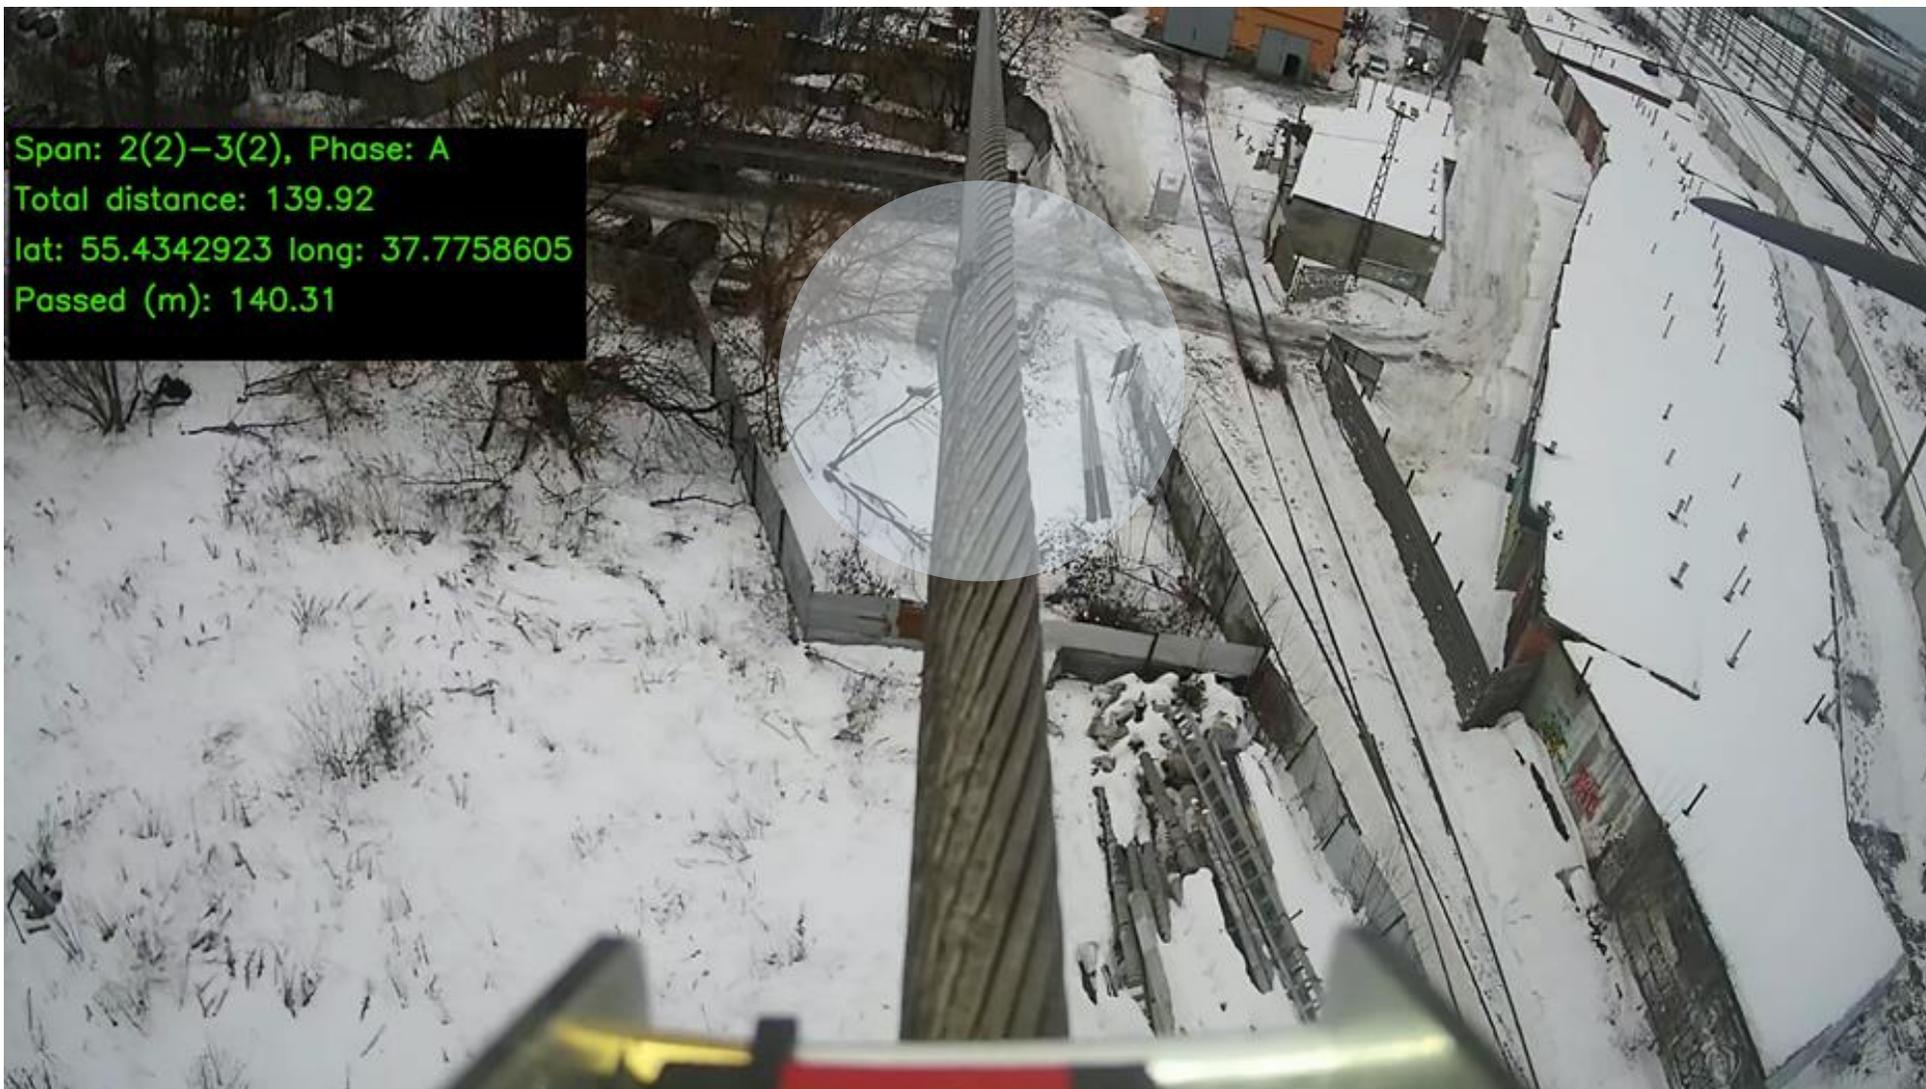
Span: 2(2)–3(2), Phase: A  
Total distance: 139.92  
lat: 55.4342923 long: 37.7758605  
Passed (m): 140.31

Отпайка на ПС  
Домодедово от ВЛ  
110 кВ «Сидорово-  
Взлетная», пролет  
13-14 фаза А,  
обрыв проволок  
провода

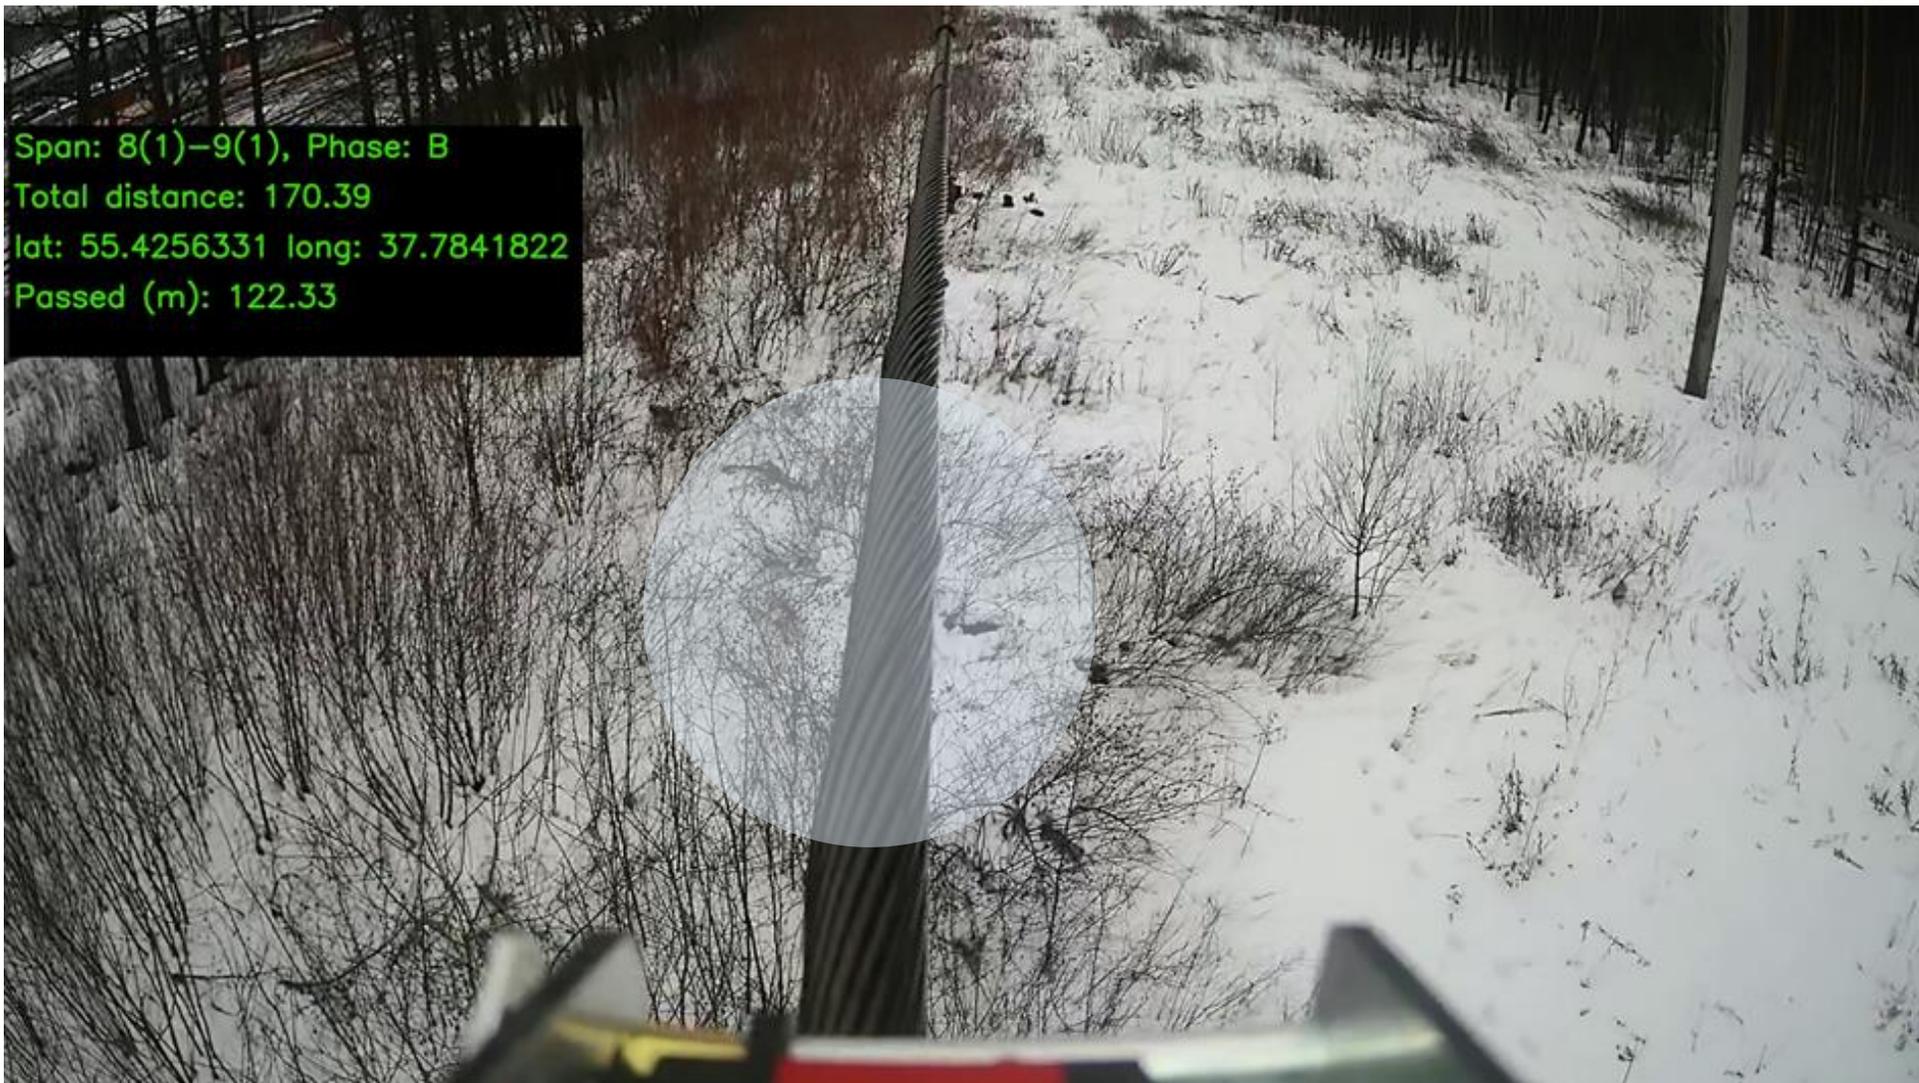
Span: 8(1)–9(1), Phase: B  
Total distance: 170.39  
lat: 55.4256331 long: 37.7841822  
Passed (m): 122.33

Отпайка на ПС  
Домодедово от ВЛ 110  
кВ «Сидорово-  
Взлетная», пролет 7-  
8, фаза В, вылезшая  
из провода жила  
(вспучивание)

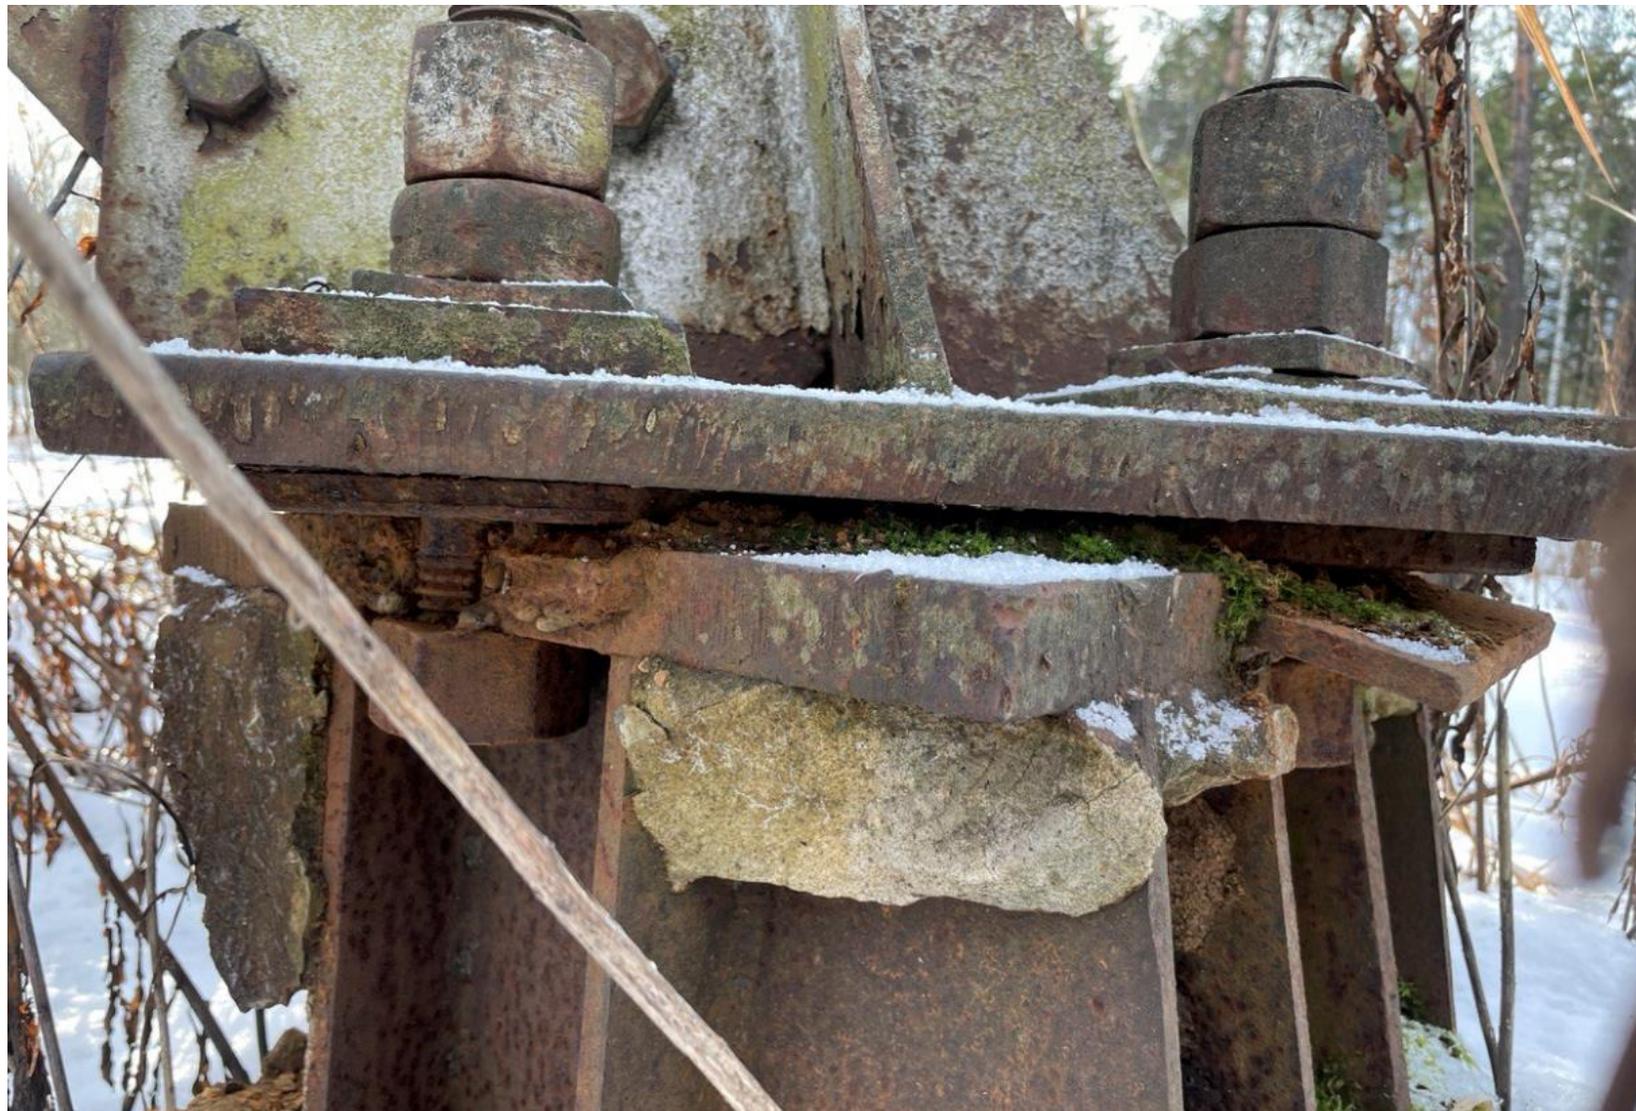
Разрушение  
фундамента анкерной  
угловой опоры №2

Номер опоры	Тип опоры	Шифр опоры	Состояние опоры	Состояние фундамента	Состояние изоляции			Состояние заземляющих устройств
					Фаза нижняя / Нижняя вторая цепь	Фаза средняя / Средняя вторая цепь	Фаза верхняя / Верхняя вторая цепь	
2	А	У110-2+5	Исправное	<a href="#">Разрушение фундамента</a>	Исправное	Исправное	Исправное	Исправное
3	П	ПБ110-4	Исправное	Исправное	Исправное	Исправное	Исправное	Исправное
4	П	ПБ110-4	Исправное	Исправное	Исправное	Исправное	Исправное	Исправное
5	А	У110-2+5	Исправное	Исправное	Исправное	Исправное	Исправное	Исправное
6	А	У110-2+5	Исправное	Исправное	Исправное	Исправное / <a href="#">Отсутствие изолятора в поддерживающей гирлянде</a>	Исправное	Исправное
